FICHA DE VALORACIÓN N° 2				ROL																								
INMUEBLE DE CONSERVACIÓN HISTÓRICA				27-1																								
1.-IDENTIFICACIÓN DEL INMUEBLE																												
REGIÓN	COMUNA	DIRECCIÓN																										
VII DEL MAULE	ROMERAL	CALLE LIBERTAD ENTRE LUIS SAIZ Y FERNANDO LAZCANO																										
ID PLANO	DENOMINACIÓN DE INMUEBLE	AUTOR (arquitecto)																										
ICH 2	BIBLIOTECA MUNICIPAL																											
2.- PLANO DE UBICACIÓN		3.- FOTO DEL EDIFICIO

ICH 2 – BIBLIOTECA MUNICIPAL

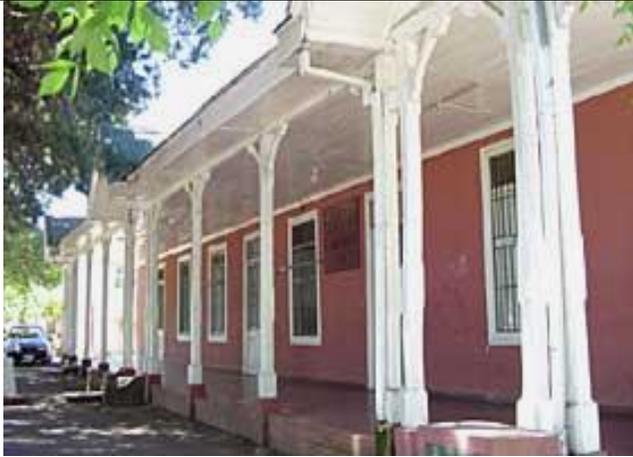
8.7 MATERIALIDAD			
ESTRUCTURA	ADOBE	TECHUMBRE	PL. METALICAS
DESCRIPCIÓN			
<p>Disposición del edificio en L, conformando un patio interior bordeado por corredores. Su principal característica ornamental son los pilares en forma de pórticos hacia la fachada y los escalones para acceder al corredor que enfrenta el espacio público, que contienen ornamentación en piedra tallada; además de jerarquizar estos accesos por medio de generar frontones en la estructura de techumbre sobre cada uno de los tres accesos. Los pisos de baldosa del corredor exterior de acceso y el pasillo interior, como los pisos interiores de madera son los de la construcción original, los que se conservan en regular estado.</p>			FOTO DETALLE CONSTRUCTIVO

8.9 ESTADO DE CONSERVACIÓN		8.10 GRADO DE ALTERACIÓN		8.11 APTITUD PARA REHABILITACIÓN	
ELEMENTO	ENTORNO	SIN MODIFICACIÓN		VIVIENDA	
BUENO	X BUENO	X		EQUIPAMIENTO	X
REGULAR	REGULAR	MUY MODIFICADO		COMERCIO	X
MALO	MALO	OTRO		OTRO

CONCLUSIONES Y RECOMENDACIONES
<p>Revisar el estado de todos los elementos de madera para su recuperación y puesta en valor, tales como pilares y vigas de los corredores, pisos interiores de madera, ventanales, puertas y sus respectivos marcos tanto interiores como exteriores, cielos de entablados, etc. No se observan daños estructurales del inmueble, se sugiere revisar estado de muros de adobe, para su reparación. Asimismo, se sugiere que al intervenir con algún proyecto de recuperación el Inmueble de la Biblioteca se considere a su vez la Plaza que la antecede hacia la calle, ya que, como se menciona anteriormente, la unidad de estos espacios potencia aún más el valor urbano y patrimonial.</p>
