FICHA DE VALORACIÓN CIRCULAR DDU 240 ZONA DE CONSERVACION HISTÓRICA		Nº REGISTRO
1- IDENTIFICACIÓN DE LA ZONA		
REGIÓN	COMUNA	LÍMITES ZONA
ANTOFAGASTA	MEJILLONES	Sector comprendido entre Av. Bernardo O'Higgins, Coronel Emilio Soto, pasaje Sargento Silva y Subteniente Luís Cruz Martínez.
DENOMINACIÓN

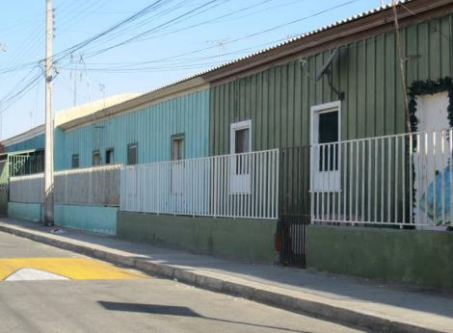
CONSTRUCCIONES					INFRAESTRUCTURA					
BUENO	X	REGULAR		MALO		BUENO		REGULAR	X	MALO

En calle Cap. Luis Carrera Pinto, se mantiene una línea de retranqueo, antejardín de aprox. 2 m.

Se recomienda incorporar la zona a un circuito turístico a través de un plan de gestión que procure su conservación y protección, potenciando el turismo dentro de la ciudad valorando su Patrimonio Histórico.
