6.1.4 ICH-4 Casona Serrano 1000

<b>FICHA DE VALORACIÓN CIRCULAR DDU 240 INMUEBLE DE CONSERVACIÓN HISTÓRICA</b>	<b>ROL</b>
	490-16

ID PLANO	DENOMINACIÓN DE INMUEBLE	AUTOR (arquitecto)
ICH 4	CASONA SERRANO 1000	S/INFOMACIÓN

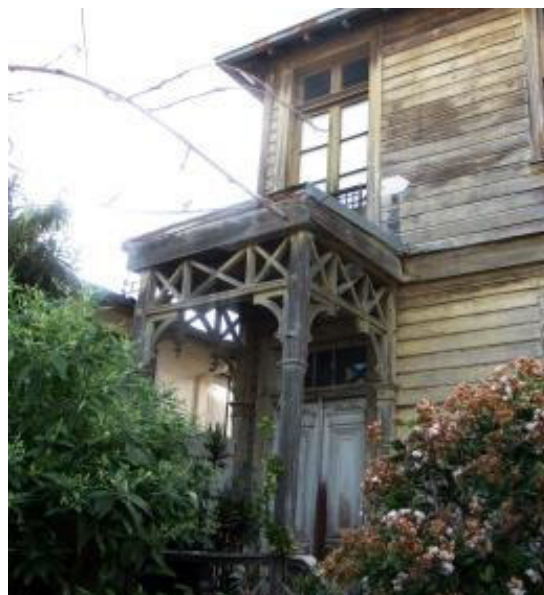
Imagen 19 Registro Consultora URBE, julio 2016

Se recomienda propiciar la mantención de la fachada, considerando que la elevación oriente responde a la materialidad original de recubrimiento con listones de madera en horizontal en estado regular, mientras la fachada norte se encuentra intervenida con un recubrimiento de estuco que denota manchas de humedad y pérdida de material. También esta fachada se encuentra intervenida con un volumen de un piso que se adosa hacia el poniente, que mantiene la altura del primer piso del inmueble lo que visualmente es aceptable, pero sería ideal remover para que la lectura del volumen cúbico del inmueble original pudiera resaltar. Por otra parte, elementos como el cobertizo de zinc y malla metálica en el antejardín podrían eliminarse, de manera de aumentar la visibilidad de la fachada de acceso, que tiene elementos arquitectónicos destacables como su escalera y porche de entrada.
