FICHAS DE INMUEBLES DE CONSERVACIÓN HISTÓRICA DE LA SERENA

FICHA DE VALOR INMUEBLE DE VALOR HISTÓRICO

82-11/82-12

REGION	COMUNA	CALLE	NUMERO
IV Región Coquimbo	La Serena	Almagro	254 - 258 - 262
ID_PLANO	DENOMINACION DE INMUEBLE	AUTOR	
ICH_98	Hostal Constanza, Portal de Piedra	Sin Identificar

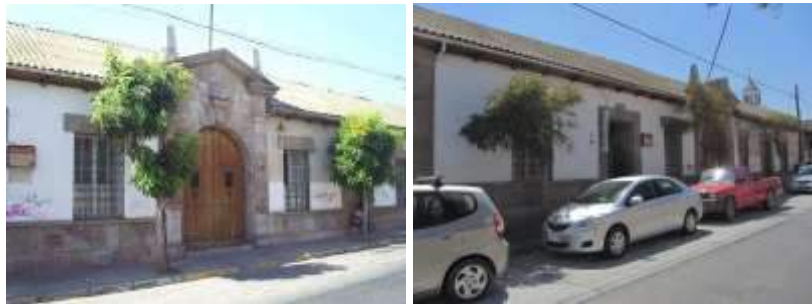
3. FOTOS DEL INMUEBLE

VALOR ECONÓMICO Y SOCIAL Buen estado de conservación. No se observan alteraciones importantes del proyecto original. Edificio reconocido con valor por la comunidad local y por los especialistas en patrimonio.

Casa de adobe, de un piso en forma de L orientada al norte con un patio trasero. Fachada de composición simétrica, sobria y equilibrada, destacando su zócalo de piedra, dinteles y portal de acceso revestido en piedra.

No alterar el cuerpo de ambas fachadas. Las alteraciones del resto del volumen deben tener un máx. de 1 piso sobre el nivel actual, respetar proporciones, alturas y ritmos.

Conservar la unidad de color en todo el inmueble, los materiales originales y unidad espacial e iluminación natural del patio.
