FICHAS DE INMUEBLES DE CONSERVACIÓN HISTÓRICA DE LA SERENA

FICHA DE VALOR INMUEBLE DE VALOR HISTÓRICO

161-40

REGION	COMUNA	CALLE	NUMERO
IV Región Coquimbo	La Serena	Amunátegui	450
ID_PLANO	DENOMINACION DE INMUEBLE	AUTOR	
ICH_146	Santuario María Auxiliadora	Luis Ávalos

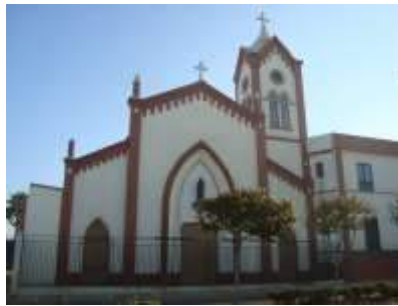
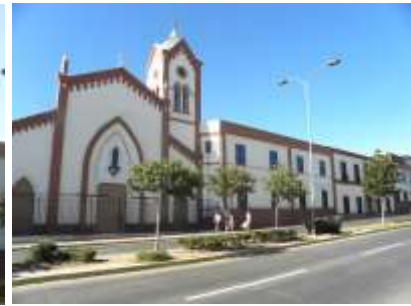
3. FOTOS DEL INMUEBLE

VALOR ECONÓMICO Y SOCIAL Buen estado de conservación. No se observan alteraciones importantes del proyecto original. Edificio reconocido con valor por la comunidad local y por los especialistas en patrimonio.

Iglesia ecléctica con fachada ornamentada con figuras geométricas en la cornisa superior. El campanil se encuentra al costado oriente del inmueble, rompiendo la simetría de la fachada.

Se recomienda no alterar su volumetría ni imagen exterior. Utilizar un color común para todo el volumen e inmueble lateral, claro para el fondo y oscuro para los detalles.
