FICHAS DE INMUEBLES DE CONSERVACIÓN HISTÓRICA DE LA SERENA

FICHA DE VALOR INMUEBLE DE VALOR HISTÓRICO

269-18 al 269-29/269-36 al 269-45

REGION	COMUNA	CALLE	NUMERO
IV Región Coquimbo	La Serena	Pje Galvarino / Vicuña	
ID_PLANO	DENOMINACION DE INMUEBLE	AUTOR	
ICH_153	Conjunto Pasaje El Calvario	Sin identificar

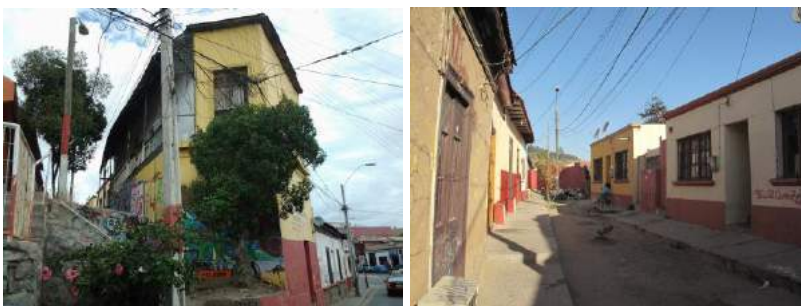
3. FOTOS DEL INMUEBLE

El pavimento se encuentra en mal estado, los peldaños de las escaleras están instalados en forma discontinua, no existen pasamanos. En el cielo predominan los cables eléctricos y de telefonía. Algunos muros están pintados con grafiti.

VALOR ECONÓMICO Y SOCIAL Mal estado de conservación.

Conjunto urbano emplazado en un monte con leve pendiente al que se accede por peldaños de piedra y cemento. Los peldaños de las escaleras están instalados en forma discontinua, no existen pasamanos.

No alterar los cuerpos de fachada. Las alteraciones en el resto de los volúmenes deben tener un máx. de 1 piso sobre el nivel actual, respetar proporciones, alturas y ritmos.

Conservar la unidad de color en todo el inmueble, los materiales originales y unidad espacial e iluminación natural de los patios.
