1. IDENTIFICACIÓN DEL INMUEBLE

REGION	COMUNA	CALLE	NUMERO
IV Región Coquimbo	La Serena	Av. Francisco de Aguirre	141
ID_PLANO	DENOMINACION DE INMUEBLE	AUTOR	
ICH_174	Colegio Javiera Carrera	Sin Identificar

ICH_174

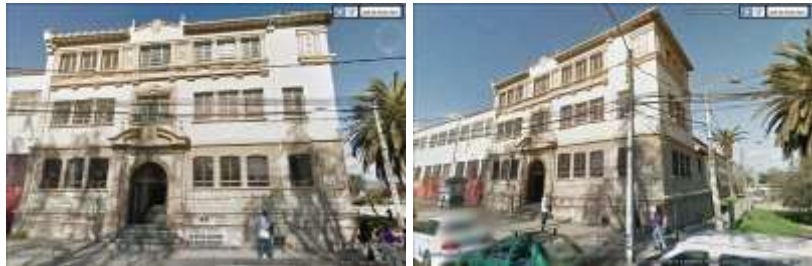
3. FOTOS DEL INMUEBLE

VALOR ECONÓMICO Y SOCIAL Buen estado de conservación. No se observan alteraciones importantes del proyecto original. Edificio reconocido con valor por la comunidad local y por los especialistas en patrimonio. Inmueble de Valor Histórico Artístico propuesto a M.H por el CMN.

Se desarrolla horizontalmente en 2 pisos más zócalo habitable y 3 pisos en los cuerpos de remate norte y sur. Destaca la ornamentación historicista, el uso de piedra en el zócalo, la composición horizontal de las ventanas en el cuerpo central.

Edificio en buen estado y funcional a su actividad. Se recomienda no alterar su fachada armónica. Mantener materiales y elementos arquitectónicos.
