FICHAS DE INMUEBLES DE CONSERVACIÓN HISTÓRICA DE LA SERENA

FICHA DE VALOR INMUEBLE DE VALOR HISTÓRICO

REGION	COMUNA	CALLE	NUMERO
IV Región Coquimbo	La Serena	Pje. Colón entre Cienfuegos y Rengifo	135 a 199
ID_PLANO	DENOMINACION DE INMUEBLE	AUTOR	
ICH_54	Conjunto Habitacional Rengifo	Carlos Feuereisen

ICH_54

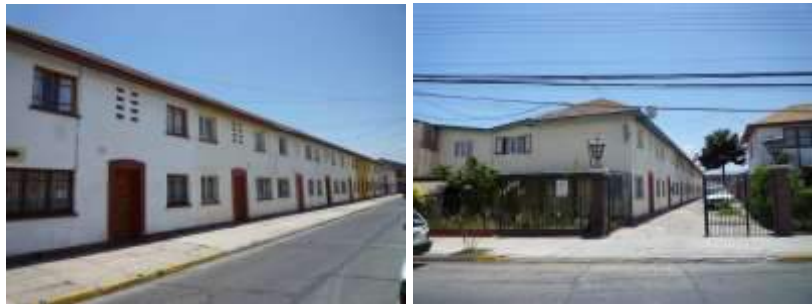
3. FOTOS DEL INMUEBLE

VALOR ECONÓMICO Y SOCIAL Buen estado de conservación. No se observan alteraciones importantes del proyecto original. Edificio reconocido con valor por la comunidad local y por los especialistas en patrimonio. Inmueble Valor Ambiental propuesto por el CMN.

Bloques largos de viviendas de dos pisos en fachada continua con patio trasero. El volumen es muy simple, rectangular y de una crujía. La cubierta es recta paralela al volumen.

La composición de la fachada está dada por el ritmo de ventanas y puertas de cada unidad habitacional. Predomina el lleno sobre el vacío. Destaca la presencia de pequeños vanos como elemento distintivo la fachada.

Se recomienda no alterar su volumetría ni imagen exterior. Tampoco construir los patios para dejar el espacio libre entre volúmenes.

También se recomienda utilizar un color común para todo el volumen, sin diferenciar por unidad. Color claro para el fondo y oscuro para los detalles.
