FICHAS DE INMUEBLES DE CONSERVACIÓN HISTÓRICA DE LA SERENA

FICHA DE VALOR INMUEBLE DE VALOR HISTÓRICO

REGION	COMUNA	CALLE	NUMERO
IV Región Coquimbo	La Serena	Manuel Rodríguez	650
ID_PLANO	DENOMINACION DE INMUEBLE	AUTOR	
ICH_67	Seminario Conciliar	Sin Identificar

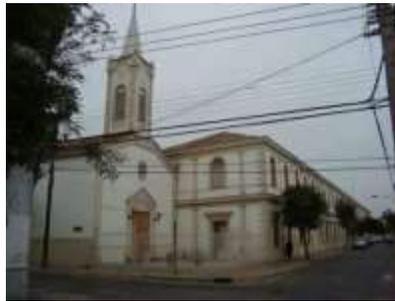
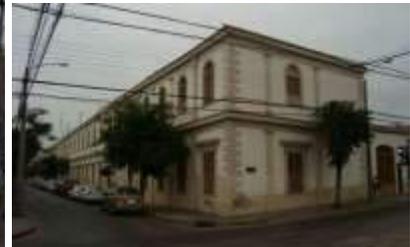
3. FOTOS DEL INMUEBLE

VALOR ECONÓMICO Y SOCIAL Buen estado de conservación. No se observan alteraciones importantes del proyecto original. Edificio reconocido con valor por la comunidad local y por los especialistas en patrimonio. Propuesto a MH por el CMN.

Mantener los volúmenes en su estado actual. Se puede edificar más el predio donde no haya edificios de valor y sin perder los patios ni su vegetación. Mantener colores claros y detalles más oscuros.
