FICHAS DE INMUEBLES DE CONSERVACIÓN HISTÓRICA DE LA SERENA

FICHA DE VALOR INMUEBLE DE VALOR HISTÓRICO

REGION	COMUNA	CALLE	NUMERO
IV Región Coquimbo	La Serena	Manuel Rodríguez / Las Casas	S/N
ID_PLANO	DENOMINACION DE INMUEBLE	AUTOR	
ICH_68	Capilla de Santa Lucía	Capilla: S. Manubens/Torre: R. Parker

ICH_68

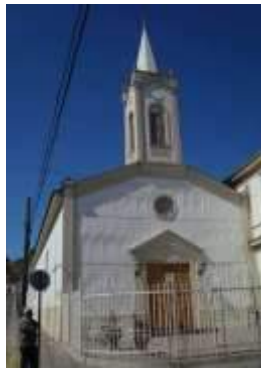
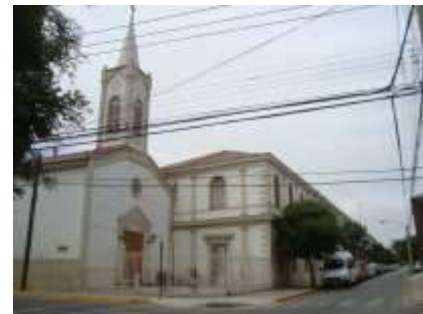
3. FOTOS DEL INMUEBLE

VALOR ARQUITECTÓNICO La Capilla actual es de adobe construida en 1855. Consta de una nave y con torre centrada en la fachada. Se retrae de la esquina para dar espacio a su atrio. El cielo es entablado con decoraciones.

VALOR ECONÓMICO Y SOCIAL Buen estado de conservación. No se observan alteraciones importantes del proyecto original. Edificio reconocido con valor por la comunidad local y por los especialistas en patrimonio. Propuesto a MH por el CMN.

Mantener los volúmenes en su estado actual. Se puede edificar más el predio donde no haya edificios de valor y sin perder los patios ni su vegetación. Mantener colores claros y detalles más oscuros.
