1. IDENTIFICACIÓN DEL INMUEBLE

REGION	COMUNA	CALLE	NUMERO
IV Región Coquimbo	La Serena	Colón	232
ID_PLANO	DENOMINACION DE INMUEBLE	AUTOR	
ICH_103	Casa con Portal de Piedra y Patio Interior	Sin Identificar

ICH_103

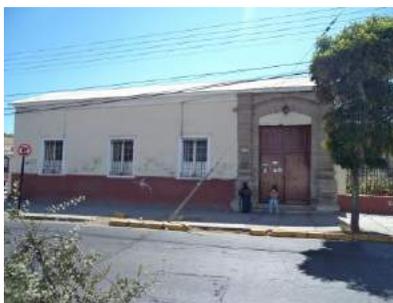
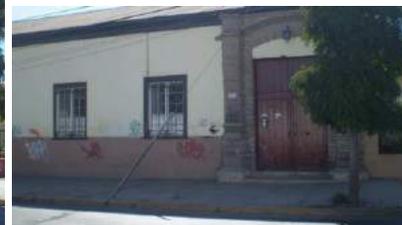
3. FOTOS DEL INMUEBLE

VALOR ECONÓMICO Y SOCIAL Buen estado de conservación. No se observan alteraciones importantes del proyecto original. Edificio reconocido con valor por la comunidad local y por los especialistas en patrimonio.

Casa de fachada continua, de un piso y gran altura. En la fachada sur tiene un gran portal de piedra. Los vanos son verticales. Las cubiertas son simples y con cunbreras paralelas a las calles.

No alterar el cuerpo de fachada. Las alteraciones en el resto del predio deben tener un máx. de 1 piso sobre el nivel actual, respetar proporciones, alturas y ritmos. Conservar la unidad espacial e iluminación natural del patio.
