FICHAS DE INMUEBLES DE CONSERVACIÓN HISTÓRICA DE LA SERENA

FICHA DE VALOR INMUEBLE DE VALOR HISTÓRICO

193-22/193-23

REGION	COMUNA	CALLE	NUMERO
IV Región Coquimbo	La Serena	Colón	734-742
ID_PLANO	DENOMINACION DE INMUEBLE	AUTOR	
ICH_107	Casa un piso con portal de piedra	Sin Identificar

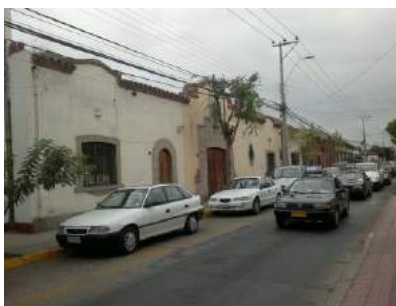
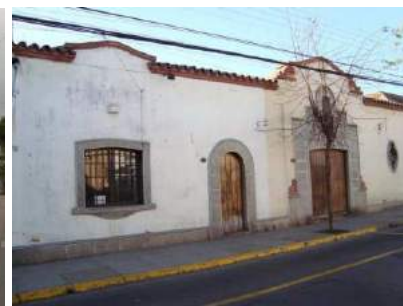
3. FOTOS DEL INMUEBLE

VALOR ECONÓMICO Y SOCIAL Buen estado de conservación. No se observan alteraciones importantes del proyecto original. Edificio reconocido con valor por la comunidad local y por los especialistas en patrimonio.

Construcción de un piso, en torno a un patio central. Composición de fachada simple y asimétrica de estilo ecléctico, neocolonial, de vanos pequeños y cuadrados.

Marcos y dinteles de piedra. El borde superior deja ver una pequeña franja de teja que se interrumpe tres veces por pequeños tímpanos curvos que sobresalen. Predomina por mucho el lleno por sobre el vacío.

No alterar el cuerpo de fachada. Las alteraciones en el resto del predio deben tener un máx. de 1 piso sobre el nivel actual, respetar proporciones, alturas y ritmos. Conservar la unidad espacial e iluminación natural del patio.
