FICHAS DE INMUEBLES DE CONSERVACIÓN HISTÓRICA DE LA SERENA

FICHA DE VALOR INMUEBLE DE VALOR HISTÓRICO

264-26

REGION	COMUNA	CALLE	NUMERO
IV Región Coquimbo	La Serena	Brasil	860-874
ID_PLANO	DENOMINACION DE INMUEBLE	AUTOR	
ICH_109	Jardín Infantil San Daniel	Sin Identificar

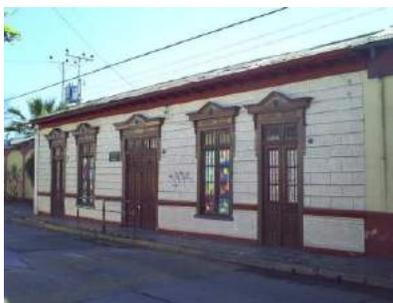
3. FOTOS DEL INMUEBLE

VALOR ARQUITECTÓNICO Casa de adobe, de un piso en forma de "L". Su tipología corresponde al periodo Clásico Serenense con fachada simple y pocas ornamentaciones, destacando sus dinteles y decoraciones de estuco, de formas y texturas que imitan aparejos de piedra.

VALOR ECONÓMICO Y SOCIAL Buen estado de conservación. No se observan alteraciones importantes del proyecto original. Edificio reconocido con valor por la comunidad local y por los especialistas en patrimonio.

8.8 DESCRIPCIÓN DEL INMUEBLE												
Casa esquina en L, con patio central abierto, de un piso y gran altura. Destaca su fachada ornamentada en sus dinteles con pe pequeños tímpanos.												
Las ventanas son verticales, de gran altura, dispuestas regularmente. La fachada es simétrica, puerta central, ventanas laterales y puertas en los extremos.

8.9 ESTADO DE CONSERVACIÓN				8.10 GRADO DE ALTERACIÓN				8.11 APTITUD PARA REHABILITACIÓN				
ELEMENTO	ENTORNO			SIN MODIFICACIÓN				VIVIENDA				
BUENO	<input checked="" type="checkbox"/>	BUENO	<input type="checkbox"/>	POCO MODIFICADO		<input checked="" type="checkbox"/>	<input type="checkbox"/>					
REGULAR	<input type="checkbox"/>	REGULAR	<input checked="" type="checkbox"/>	MUY MODIFICADO		<input type="checkbox"/>	<input type="checkbox"/>					
MALO	<input type="checkbox"/>	MALO	<input type="checkbox"/>	OTRO		<input type="checkbox"/>	OTRO

8.12 RELACIÓN DEL ELEMENTO CON SU ENTORNO												
IMAGEN URBANA RELEVANTE POR UBICACIÓN	<input type="checkbox"/>			FORMA PARTE DE UN CONJUNTO				PRESENCIA DE ELEMENTOS PATRIMONIALES				
SINGULARIDAD	<input checked="" type="checkbox"/>			SI		<input type="checkbox"/>	MONUMENTO HISTÓRICO		<input type="checkbox"/>			
				NO		<input checked="" type="checkbox"/>	INMUEBLE DE CONS. HISTÓRICA		<input checked="" type="checkbox"/>			
9 CONCLUSIONES Y RECOMENDACIONES												
No alterar los volúmenes de fachada. Las alteraciones del resto del volumen deben tener un máx. de 1 piso por sobre el nivel actual, respetar proporciones, alturas y ritmos. Conservar la unidad espacial e iluminación natural del patio.
