**1. IDENTIFICACIÓN DEL INMUEBLE**

REGION	COMUNA	CALLE	NUMERO
IV Región Coquimbo	La Serena	Eduardo de La Barra	421
ID_PLANO	DENOMINACION DE INMUEBLE	AUTOR	
ICH_119	Casa dos pisos, Neocolonial	Sin Identificar

**ICH\_119**

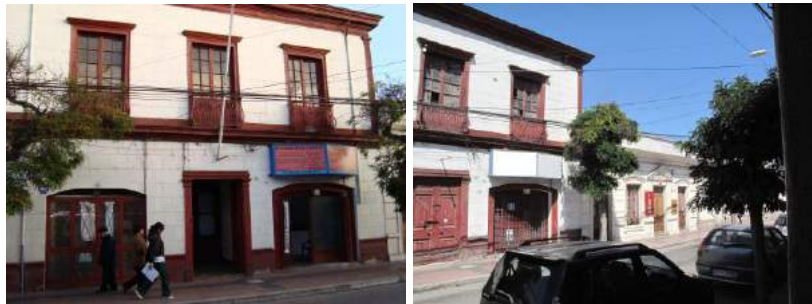
**3. FOTOS DEL INMUEBLE**

**VALOR ARQUITECTÓNICO** Construcción de adobe, de dos pisos. La composición de su fachada es sobria y simétrica, destacando en ella decoraciones de estuco, de formas y texturas que imitan aparejos de piedra, pilastras en esquinas y acceso, dinteles, zócalo y cornisamento superior que remata en una cornisa de madera.

**VALOR ECONÓMICO Y SOCIAL** Buen estado de conservación. No se observan alteraciones importantes del proyecto original. Edificio reconocido con valor por la comunidad local y por los especialistas en patrimonio.

8.9 ESTADO DE CONSERVACIÓN			8.10 GRADO DE ALTERACIÓN			8.11 APTITUD PARA REHABILITACIÓN		
ELEMENTO	ENTORNO		SIN MODIFICACIÓN			VIVIENDA		
BUENO	<input type="checkbox"/>	BUENO	<input checked="" type="checkbox"/>	POCO MODIFICADO		<input checked="" type="checkbox"/>	COMERCIO	
REGULAR	<input checked="" type="checkbox"/>	REGULAR	<input type="checkbox"/>	MUY MODIFICADO		<input type="checkbox"/>	EQUIPAMIENTO	
MALO	<input type="checkbox"/>	MALO	<input type="checkbox"/>	OTRO		<input type="checkbox"/>	OTRO

No alterar el cuerpo de fachada. Las alteraciones en el resto del predio deben tener un máx. de 1 piso sobre el nivel actual, respetar proporciones, alturas y ritmos.

Conservar un distanciamiento entre el volumen actual y nuevas construcciones para dejar patios de luz y ventilación.
