FICHAS DE INMUEBLES DE CONSERVACIÓN HISTÓRICA DE LA SERENA

FICHA DE VALOR INMUEBLE DE VALOR HISTÓRICO

REGION	COMUNA	CALLE	NUMERO
IV Región Coquimbo	La Serena	Gregorio Cordovez	535
ID_PLANO	DENOMINACION DE INMUEBLE	AUTOR	
ICH_121	Ex - Hotel Berlín	Andrés Murillo

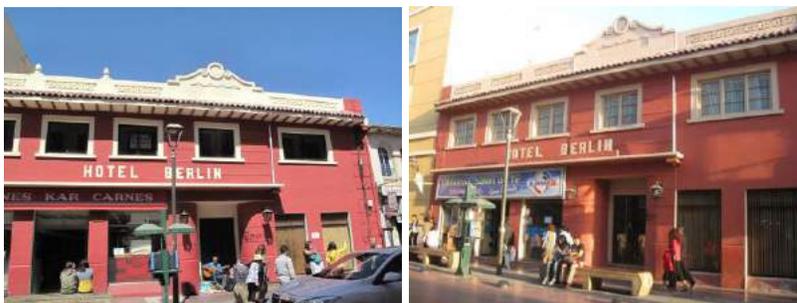
3. FOTOS DEL INMUEBLE

VALOR ECONÓMICO Y SOCIAL Buen estado de conservación. No se observan alteraciones importantes del proyecto original. Edificio reconocido con valor por la comunidad local y por los especialistas en patrimonio.

Construcción de hormigón armado, de 2 pisos. Composición de fachada simétrica, compuesta con influencias modernas y neocoloniales. Destacan en su fachada el estuco en relieve y antetecho ornamentado con un rosetón al centro.

Tiene un alero más abajo, con canes a la vista. La proporción de sus vanos del 2º piso es apaisada.

No alterar el cuerpo de la fachada. Las alteraciones del resto del volumen deben tener un máx. de 1 piso sobre el nivel actual, respetar proporciones, alturas y ritmos.

Conservar la unidad de color en todo el inmueble, los materiales originales y ornamentos. En el 1º piso comercial, la publicidad debe quedar definida según la composición de la fachada para no romper con su morfología.
