1. IDENTIFICACIÓN DEL INMUEBLE

REGION	COMUNA	CALLE	NUMERO
IV Región Coquimbo	La Serena	Brasil	270
ID_PLANO	DENOMINACION DE INMUEBLE	AUTOR	
ICH_131	Inmueble calle Brasil	Sin Identificar

ICH_131

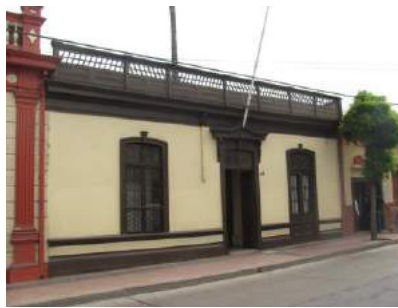
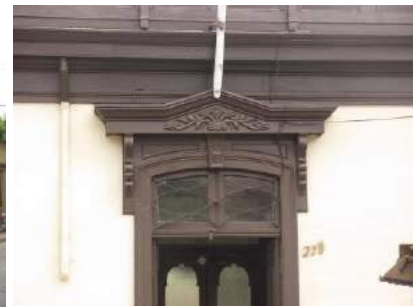
3. FOTOS DEL INMUEBLE

VALOR ECONÓMICO Y SOCIAL Regular estado de conservación. No se observan alteraciones importantes del proyecto original. Edificio reconocido con valor por la comunidad local y por los especialistas en patrimonio.

No alterar el cuerpo de fachada. Las alteraciones del resto del volumen deben tener un máx. de 1 piso sobre el nivel actual, respetar proporciones, alturas y ritmos.

Conservar la unidad espacial e iluminación natural de los patios. Conservar la unidad de color en todo el inmueble, los materiales originales y ornamentos.
