# FICHAS DE INMUEBLES DE CONSERVACIÓN HISTÓRICA DE LA SERENA

## FICHA DE VALOR INMUEBLE DE VALOR HISTÓRICO

REGION	COMUNA	CALLE	NUMERO
IV Región Coquimbo	La Serena	Colo Colo/ Castro	1060-1070-1080
ID_PLANO	DENOMINACION DE INMUEBLE	AUTOR	
ICH_159	Conjunto Colo Colo norte	Sin Identificar

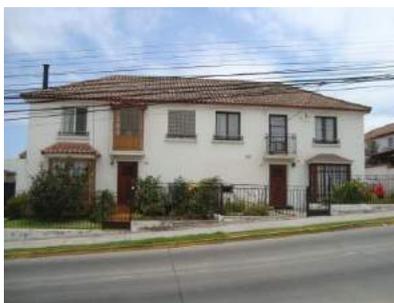
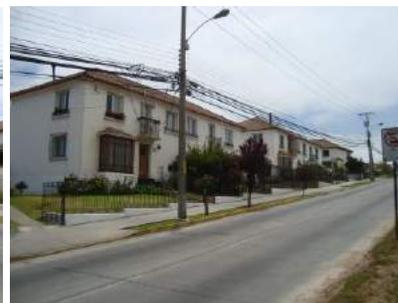
### 3. FOTOS DEL INMUEBLE

**VALOR ECONÓMICO Y SOCIAL** Buen estado de conservación. No se observan alteraciones importantes del proyecto original. Edificio reconocido con valor por la comunidad local y por los especialistas en patrimonio.

No alterar los volúmenes ni construir más edificaciones en los predios para mantener los patios abiertos.
