1. IDENTIFICACIÓN DEL INMUEBLE

REGION	COMUNA	CALLE	NUMERO
IV Región Coquimbo	La Serena	Gandarillas	997
ID_PLANO	DENOMINACION DE INMUEBLE	AUTOR	
ICH_161	Iglesia y Monasterio Carmelitas Descalzas	A. Murillo

ICH_161

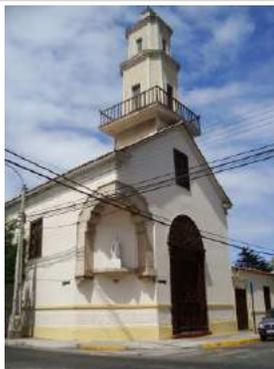
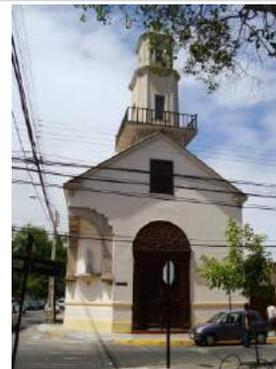
3. FOTOS DEL INMUEBLE

VALOR ECONÓMICO Y SOCIAL Buen estado de conservación. No se observan alteraciones importantes del proyecto original. Edificio reconocido con valor por la comunidad local y por los especialistas en patrimonio.

No alterar el volumen. Conservar la unidad de color en todo el inmueble, los materiales originales y unidad espacial e iluminación natural del patio.
