1. IDENTIFICACIÓN DEL INMUEBLE

REGION	COMUNA	CALLE	NUMERO
IV Región Coquimbo	La Serena	Ruta 5 Norte	S/N
ID_PLANO	DENOMINACION DE INMUEBLE	AUTOR	
ICH_169	Ex Maestranza Juan Soldado	Sin Identificar

ICH_169

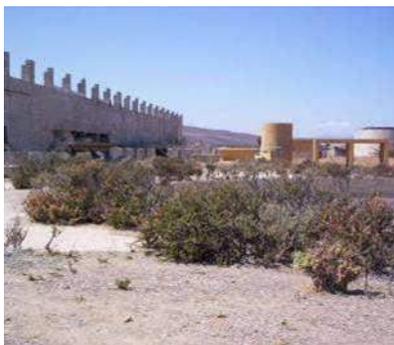
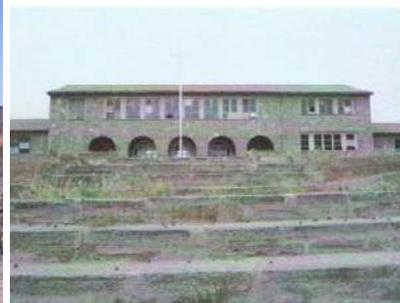
**3. FOTOS DEL INMUEBLE**

VALOR ECONÓMICO Y SOCIAL Regular estado de conservación. No se observan alteraciones importantes del proyecto original. Edificio reconocido con valor por la comunidad local y por los especialistas en patrimonio. Actualmente se utiliza como campo de paintball.

Edificio horizontal de 2 pisos, con planta en U, abierta hacia atrás (oriente). Es de piedra con un cuerpo central prominente que marca el acceso. En el 1º piso tiene una arcada y sobre ella una galería de madera en el 2º piso.

Edificio en regular estado y que no cumple ninguna actividad en la actualidad. Se recomienda no alterar su fachada armónica. Mantener materiales y elementos arquitectónicos.
