1. IDENTIFICACIÓN DEL INMUEBLE

REGION	COMUNA	CALLE	NUMERO
IV Región Coquimbo	La Serena	Manuel Antonio Matta	340
ID_PLANO	DENOMINACION DE INMUEBLE	AUTOR	
ICH_82	Consulta Médica	Sin Identificar

ICH_82

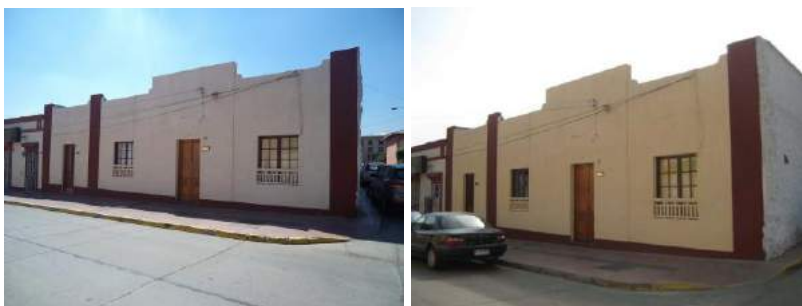
3. FOTOS DEL INMUEBLE

VALOR ECONÓMICO Y SOCIAL Buen estado de conservación. No se observan alteraciones importantes del proyecto original. Edificio reconocido con valor por la comunidad local y por los especialistas en patrimonio.

8.9 ESTADO DE CONSERVACIÓN

ELEMENTO	ENTORNO	
BUENO	<input checked="" type="checkbox"/> BUENO	<input checked="" type="checkbox"/>
REGULAR	<input type="checkbox"/> REGULAR	<input type="checkbox"/>
MALO	<input type="checkbox"/> MALO	<input type="checkbox"/>

8.10 GRADO DE ALTERACIÓN

SIN MODIFICACIÓN	<input type="checkbox"/>
POCO MODIFICADO	<input checked="" type="checkbox"/>
MUY MODIFICADO	<input type="checkbox"/>
OTRO	<input type="text"/>

No alterar el cuerpo de la fachada. Las alteraciones del resto del volumen deben tener un máx. de 1 piso por sobre el nivel actual. Respetar proporciones, alturas y ritmos. Conservar la unidad espacial e iluminación natural del patio.
