FICHAS DE INMUEBLES DE CONSERVACIÓN HISTÓRICA DE LA SERENA

FICHA DE VALOR INMUEBLE DE VALOR HISTÓRICO

156-43

REGION	COMUNA	CALLE	NUMERO
IV Región Coquimbo	La Serena	Gregorio Cordovez	490
ID_PLANO	DENOMINACION DE INMUEBLE	AUTOR	
ICH_90	Sociedad Agrícola del Norte	Sin Identificar

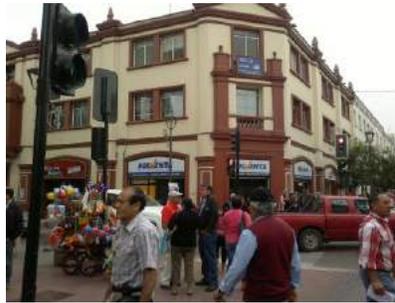
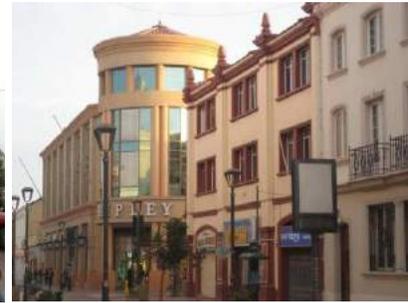
**3. FOTOS DEL INMUEBLE**

**VALOR ECONÓMICO Y SOCIAL** Buen estado de conservación.

8.9 ESTADO DE CONSERVACIÓN				8.10 GRADO DE ALTERACIÓN				8.11 APTITUD PARA REHABILITACIÓN					
ELEMENTO	ENTORNO			SIN MODIFICACIÓN				VIVIENDA					
BUENO	<input checked="" type="checkbox"/>	BUENO	<input checked="" type="checkbox"/>	POCO MODIFICADO		<input checked="" type="checkbox"/>		COMERCIO			<input checked="" type="checkbox"/>		
REGULAR		REGULAR		MUY MODIFICADO				EQUIPAMIENTO			<input checked="" type="checkbox"/>		
MALO		MALO		OTRO				OTRO
