FICHAS DE INMUEBLES DE CONSERVACIÓN HISTÓRICA DE LA SERENA

FICHA DE VALOR INMUEBLE DE VALOR HISTÓRICO

156-42

REGION	COMUNA	CALLE	NUMERO
IV Región Coquimbo	La Serena	Balmaceda	481
ID_PLANO	DENOMINACION DE INMUEBLE	AUTOR	
ICH_91	Banco de Chile	Sin Identificar

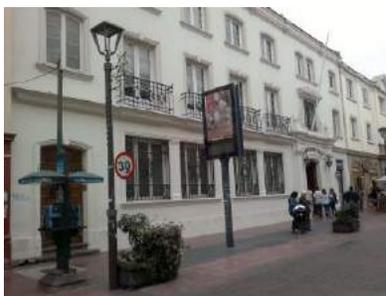
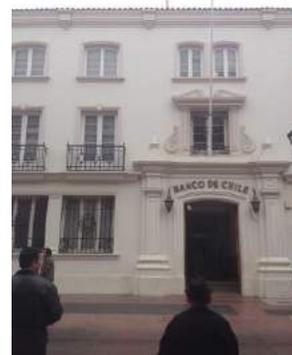
**3. FOTOS DEL INMUEBLE**

**VALOR ECONÓMICO Y SOCIAL** Buen estado de conservación. No se observan alteraciones importantes del proyecto original. Edificio reconocido con valor por la comunidad local y por los especialistas en patrimonio.

Edificio clásico de composición simple de 3 pisos. Sus vanos son pequeños y se organizan regularmente en secuencias verticales y horizontales. Existe un portal simple pero volumétrico en el acceso principal, además tiene varios accesos hacia la calle.

Destacan delicadas rejas de los balcones del 2º piso. Los accesos son marcados por portales ornamentados. Con sus vecinos de la calle Cordovez, forman una manzana compacta ordenada con claros ritmos verticales y horizontales, destacando su gran altura.

No alterar los volúmenes de fachada. Las alteraciones del resto del volumen deben tener un máx. de 1 piso por sobre el nivel actual, respetar proporciones, alturas y ritmos.

Conservar la unidad espacial e iluminación natural del patio. Mantener unidad de color por inmueble.
