**1.- IDENTIFICACIÓN DE LA ZONA**

REGIÓN	COMUNA	N° REGISTRO	DENOMINACIÓN
Metropolitana	Providencia	ZCH_01	Conjunto de Viviendas

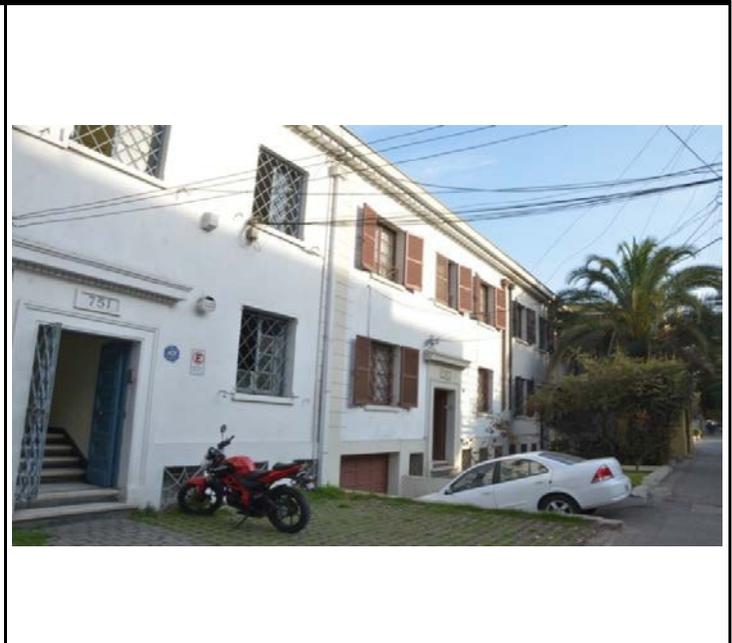
**3.- FOTOGRAFÍA DE LA ZONA**

Conjunto de cinco viviendas que conforman una unidad espacial definida. Se emplazan utilizando el frente completo desde la calle Valenzuela Castillo hasta el pasaje Orden de Malta, rematando con una edificación curva en cada esquina. Los edificios centrales poseen un antejardín enmarcado por las viviendas laterales.

Constituye un tipo de vivienda urbana original, debido a sus diferencias en las fachadas, de estilo ecléctico y pintoresco, determinando su identidad patrimonial. El conjunto posee patios traseros privados y un antejardín enmarcado, debido al retranqueo de la línea de edificación de las viviendas centrales.

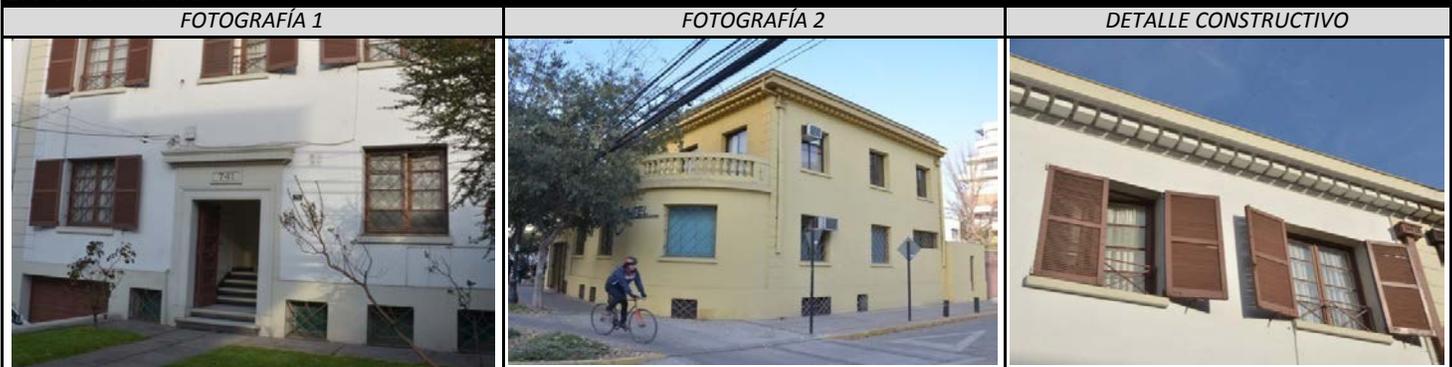
**10.- FOTOGRAFÍAS**

TIPOLOGÍA PREDOMINANTE									
EMPLAZAMIENTO			TIPO DE CUBIERTA		ELEMENTOS ARQUITECTÓNICOS				
MANZANA COMPLETA			HORIZONTAL		Balcones, cornisas, balaustradas, postigos de madera, molduras, herrerías y molduras.				
EDIFICIOS ESQUINA		X	INCLINADA			X			
DISPERSO EN LA MANZANA			CURVA (OTROS)						
RELACIÓN CON ESPACIO PÚBLICO									
SISTEMA DE AGRUPAMIENTO			LÍNEA DE EDIFICACIÓN						
EDIFICACIÓN AISLADA			CON ANTEJARDÍN			X			
EDIFICACIÓN PAREADA			EN LÍNEA DE CIERRO						
EDIFICACIÓN CONTINUA			X	CON RETRANQUEO		X			
ALTURA									
NÚMERO DE PISOS		1 y 3	ALTURA (mts.)		6 a 7				
MATERIALIDAD									
ESTRUCTURA (Clasificación MINVU)				CUBIERTA	FACHADA	OTROS			
A	B	C	D	E	F	Zinc	Estuco y Pintura	Puertas de madera	
		X							
GRADO DE HOMOGENEIDAD DE LOS INMUEBLES EN LA ZONA (%)									
MENOS DE 20%		20% - 40%		X	40% - 60%		60% - 80%		MAS DE 80%
GRADO DE SUSTITUCIÓN Y/O ALTERACIÓN DE LOS INMUEBLES EN SU CONJUNTO (% de intervenciones)

MENOS DE 20%		X	20% - 40%		40% - 60%		60% - 80%		MAS DE 80%
ESTADO DE CONSERVACIÓN DE LA ZONA									
CONSTRUCCIONES				INFRAESTRUCTURA (vialidad, mobiliario, redes, postación, etc)					
BUENO	X	REGULAR		MALO		BUENO	X	REGULAR	MALO
<b>OBSERVACIONES</b>									
Se percibe entorno en un buen estado de conservación con alteraciones por la modificación de uso.

- Se recomienda evitar alteraciones que deterioren sus características formales, destacando evitar modificar la volumetría y manteniendo todos los elementos originales en sus fachadas como texturas, materialidad y ornamentos, en caso de ampliaciones, estas deben ser ejecutadas al fondo del predio. De igual forma, no se deben permitir construcciones ni intervenciones en el antejardín o implementación de cerramientos de ninguna índole, con el fin de no afectar su tipología.

- Respecto a la estrategia de crecimiento, esta es recomendable en altura, en caso de existir antejardín generar un retranqueo hacia la fachada con el nuevo volumen de dos metros. Si no tiene antejardín el nuevo volumen debe respetar la línea de antejardín proyectada, contemplando un diseño que dialogue armónicamente con la construcción existente.
