FICHA DE VALORACIÓN ICH-C-10				ROL																
INMUEBLE DE CONSERVACIÓN HISTÓRICA				31-17; 31-41																
1.-IDENTIFICACIÓN DEL INMUEBLE																				
REGIÓN	COMUNA	DIRECCIÓN																		
VII DEL MAULE	CUREPTO	O'HIGGINS N° 30																		
ID PLANO PRCC-01	DENOMINACIÓN DE INMUEBLE	AUTOR (arquitecto)																		
10	CASA PARTICULAR	DESCONOCIDO																		
2.- PLANO DE UBICACIÓN		3.- FOTO DEL EDIFICIO

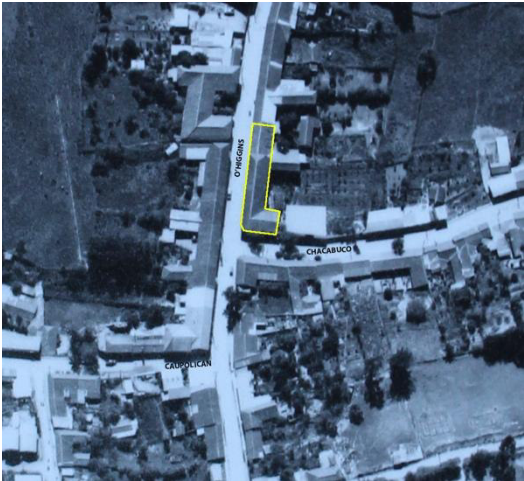
4.- RESEÑA DE VALORES Y ATRIBUTOS PATRIMONIALES																				
4.1 VALOR URBANO																				
Este edificio en forma de L construye con su fachada continua la esquina de las calles O'higgins y Chacabuco en una longitud de más de 50 metros, como es característico de las construcciones en adobe en su fachada predomina el lleno por sobre el vacío.																				
4.2 VALOR ARQUITECTÓNICO																				
El edificio tiene las características propias de las edificaciones de adobe de fines del siglo XIX y principios del siglo XX, posee 3 accesos y un ritmo preciso entre los vanos. El trabajo en madera de ventanas le da una gran unidad al edificio, así también el alero y la techumbre de tejas de arcilla, posee una altura de interior de aproximadamente 3 metros que le da calidad espacial a los recintos interiores.																				
4.3 VALOR HISTÓRICO																				
No se reconocen acontecimientos históricos relevantes asociados al inmueble.																				
4.4 VALOR ECONÓMICO y SOCIAL																				
El edificio se reconoce como un patrimonio importante por la comunidad ya que el edificio mantiene su condición original, característica de la edificación en adobe de principios del siglo XX.																				
5.- EVALUACIÓN (TABLA DE ATRIBUTOS)																				
VALOR	ATRIBUTOS			PUNTOS																
	A	B	C																	
URBANO	2	2	1	5																
ARQUITECTONICO	1	0	1	2																
HISTÓRICO	0	0	-	0																
ECONÓMICO Y SOCIAL	2	1	2	5																
VALOR TOTAL				12

CONCLUSIONES Y RECOMENDACIONES	
Si bien el edificio se encuentra en un buen estado hay que considerar la mantención de éste.

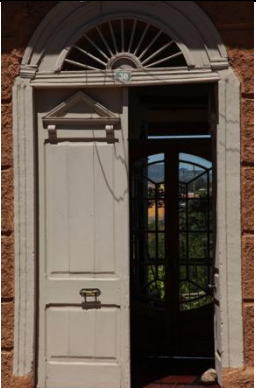
8.7 MATERIALIDAD			
ESTRUCTURA	ADOBE	TECHUMBRE	TEJA DE ARCILLA
DESCRIPCIÓN			
<p>El edificio está construido con las técnicas tradicionales de arquitectura en adobe, posee piso madera sobre vigas, el cielo interior de madera. La techumbre es de teja de arcilla. Tiene un interesante trabajo de marquetería en las ventanas y en su puerta principal y una mampara de madera tallada, de diseño traslúcido, que permite reconocer el interior de la vivienda y en profundidad la vista del paisaje en torno a la localidad.</p>

8.9 ESTADO DE CONSERVACIÓN			8.10 GRADO DE ALTERACIÓN		8.11 APTITUD PARA REHABILITACIÓN	
ELEMENTO		ENTORNO	SIN MODIFICACIÓN		VIVIENDA	
BUENO	X	BUENO	POCO MODIFICADO		X	EQUIPAMIENTO
REGULAR		REGULAR	X	MUY MODIFICADO		COMERCIO
MALO		MALO		OTRO		OTRO
