1.- IDENTIFICACIÓN DE LA ZONA

REGIÓN	COMUNA	N° REGISTRO	DENOMINACIÓN
Metropolitana	Providencia	ZCH_10	Conjunto de Viviendas

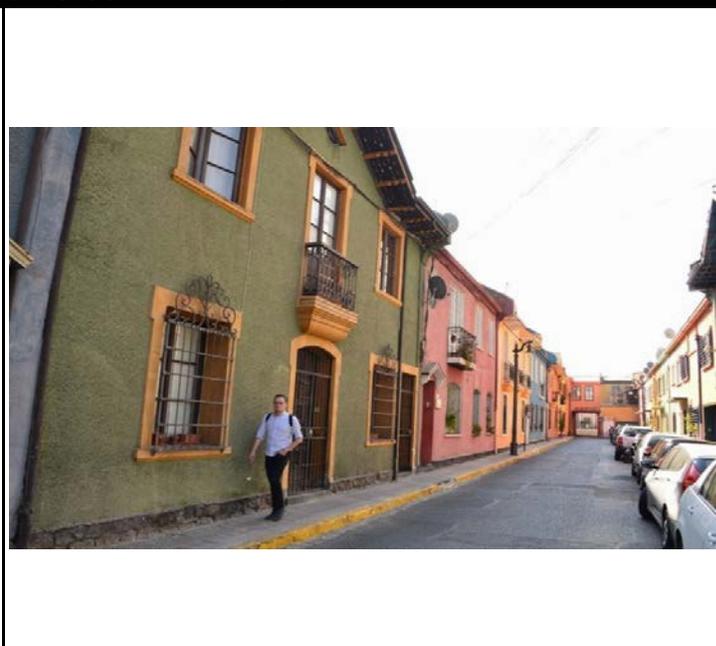
3.- FOTOGRAFÍA DE LA ZONA

El conjunto urbano se emplaza en el perímetro de la calle José Arrieta. Los inmuebles utilizan la totalidad de su terreno, enfrentando a la calle con una fachada continua de norte a sur, careciendo de patios traseros y antejardines.

El conjunto se destaca por su estilo pintoresco y consigue una buena articulación entre el tejido urbano y el límite natural. La continuidad de su fachada y alturas relativamente constantes, contribuyen al reconocimiento y atractivo visual del barrio.

- Se recomienda evitar alteraciones que deterioren sus características formales, destacando evitar modificar la volumetría y manteniendo todos los elementos originales en sus fachadas como texturas, materialidad y ornamentos, con el fin de no afectar su tipología.

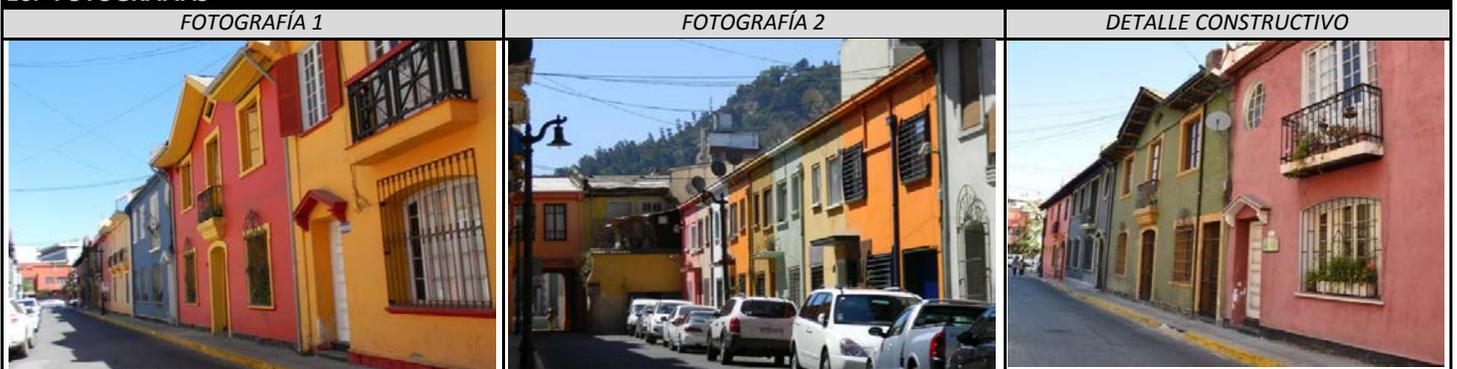
10.- FOTOGRAFÍAS

BUENO	X	REGULAR	MALO	BUENO
				REGULAR
				X
				MALO
OBSERVACIONES				
Se percibe entorno en un regular estado de conservación con intervenciones tecnológicas (TV cable, antenas, etc.) que alteran su armonía y diseño.

- La volumetría del conjunto destaca por la conformación de una unidad espacial definida, por la diferenciación de sus fachadas. Genera una buena articulación entre el tejido urbano y el límite natural. La diferenciación y continuidad de sus fachadas y alturas relativamente constantes, contribuyen al reconocimiento y atractivo visual del barrio, resaltando entre sus elementos tonalidades de fachadas, balcones, herrería.

- Se recomienda conservar la escala urbana del conjunto (morfológicos y paisajísticos) y la valoración de la comunidad. Se recomienda normar el uso de implementación de parabólicas o antenas y la canalización de ductos y cables por fachadas.
