**1.- IDENTIFICACIÓN DE LA ZONA**

REGIÓN	COMUNA	N° REGISTRO	DENOMINACIÓN
Metropolitana	Providencia	ZCH_12	Conjunto de Viviendas

Conjunto emplazado en calle Suecia, desde la esquina con calle Francisco Bilbao hacia el norte.  
Numeración por calle Suecia (acera oriente): 1830-1840-1850-1860-1870.

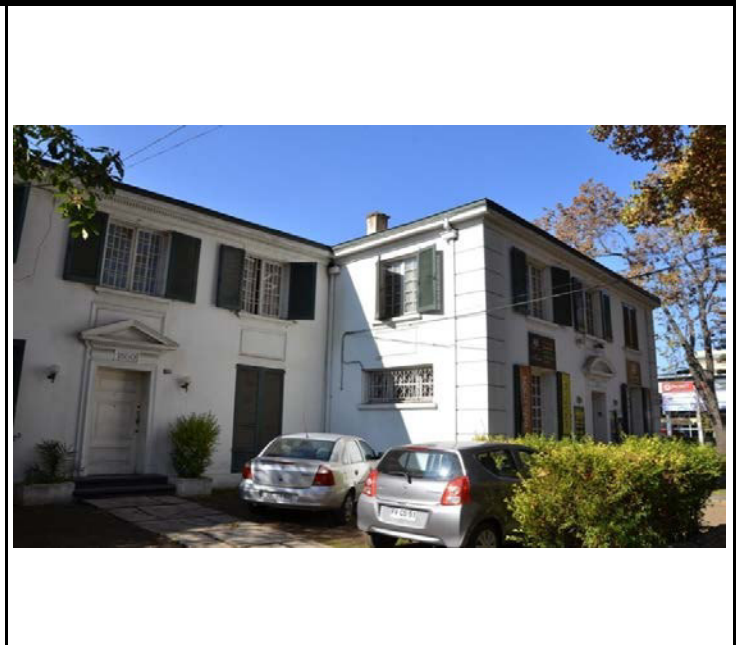
**3.- FOTOGRAFÍA DE LA ZONA**

Conjunto de viviendas con características singulares, que conforman una unidad espacial definida. Se emplazan en calle Suecia, desde la esquina con calle Francisco Bilbao hacia el norte. Los edificios centrales poseen un antejardín más profundo, el cual queda enmarcado por las viviendas laterales. La edificación de las viviendas se remonta a un periodo relevante en el desarrollo urbano local, caracterizando las condiciones constructivas y económicas de la época y sus propietarios originales.

El emplazamiento del edificio sobre el terreno forma patios traseros, que otorgan privacidad a las viviendas, y antejardines, que quedan enmarcados por el retranqueo de la línea de edificación continua de los inmuebles centrales. El conjunto destaca por su diseño de estilo francés.

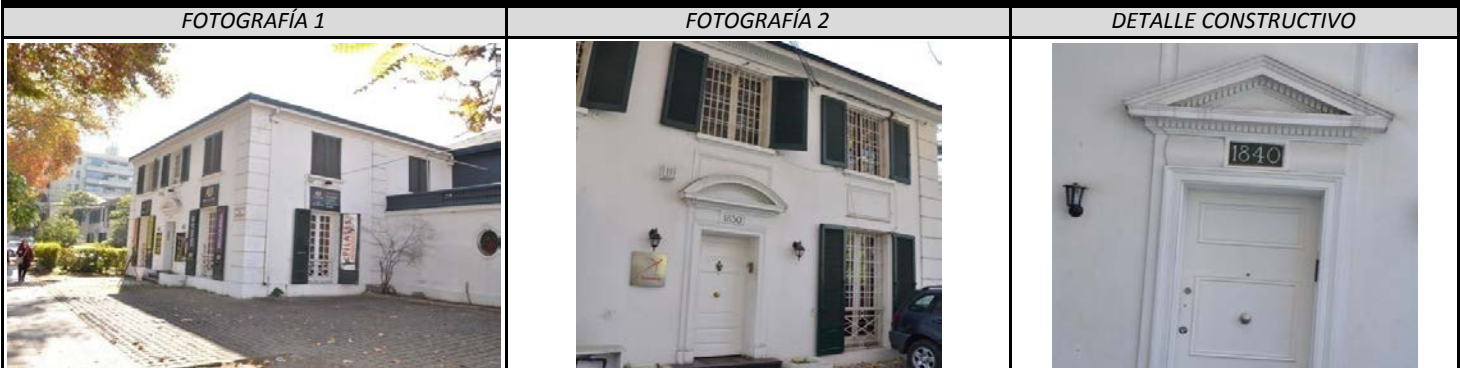
**10.- FOTOGRAFÍAS**

MENOS DE 20%		20% - 40%		40% - 60%		60% - 80%		MAS DE 80%	X
<b>GRADO DE SUSTITUCIÓN Y/O ALTERACIÓN DE LOS INMUEBLES EN SU CONJUNTO (% de intervenciones)</b>									
MENOS DE 20%		X 20% - 40%		40% - 60%		60% - 80%		MAS DE 80%	
<b>ESTADO DE CONSERVACIÓN DE LA ZONA</b>									
CONSTRUCCIONES			INFRAESTRUCTURA (vialidad, mobiliario, redes, postación, etc)						
BUENO	X	REGULAR	MALO	BUENO	X	REGULAR	MALO		
<b>OBSERVACIONES</b>									
Se percibe entorno en un buen estado de conservación con alteraciones por la modificación de uso.

- Conjunto destinado originalmente a uso residencial, de arquitectura estilo francés. Conformado por un conjunto de cinco viviendas, se emplazan en la esquina de la manzana, generando su mayor protagonismo hacia la calle Suecia. El conjunto posee patios traseros privados y un antejardín enmarcado, debido al retranqueo de la línea de edificación de las viviendas centrales, que genera una amplitud a la vereda.

- La volumetría del conjunto destaca por la conformación de una unidad espacial definida, con una composición de fachada con ritmo y proporción, resaltando entre sus elementos zaguanes reducidos, molduras de fachadas, frontones en arco y triangulares indistintamente sobre dintel de puertas y postigos de madera.

- Se recomienda evitar alteraciones que deterioren sus características formales, manteniendo todos los elementos originales en sus fachadas como texturas, materialidad y ornamentos, con el fin de no afectar su tipología. Evitar la instalación de parabólicas o antenas y la canalización de ductos y cables por fachadas.

- Respecto a la estrategia de crecimiento, esta es recomendable en altura, en caso de existir antejardín generar un retranqueo hacia la fachada con el nuevo volumen de dos metros. Si no tiene antejardín el nuevo volumen debe respetar la línea de atejardín proyectada, contemplando un diseño que dialogue armónicamente con la construcción existente.
