1.- IDENTIFICACIÓN DE LA ZONA

REGIÓN	COMUNA	N° REGISTRO	DENOMINACIÓN
Metropolitana	Providencia	ZCH_14	Conjunto Calle Triana

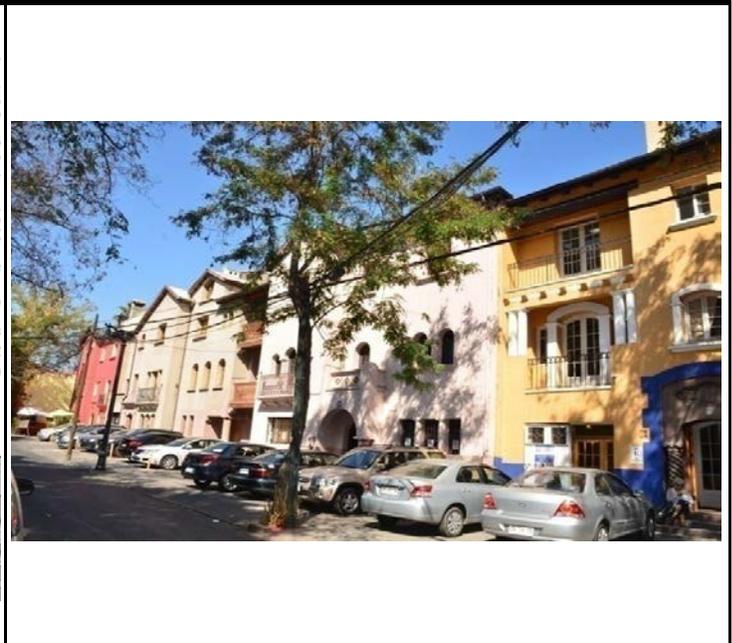
3.- FOTOGRAFÍA DE LA ZONA

El conjunto se emplaza en una pequeña cuadra formada por las calles Eliodoro Yáñez y Triana y en los terrenos en torno a esta última. Corresponde a tipologías y diseños de vivienda diferentes entre sí.

El conjunto corresponde a viviendas, en su mayoría pareadas, de estilo ecléctico. Posee fachadas ricas en elementos arquitectónicos como puertas, ventanas, balcones y zócalos, de diferentes estilos.

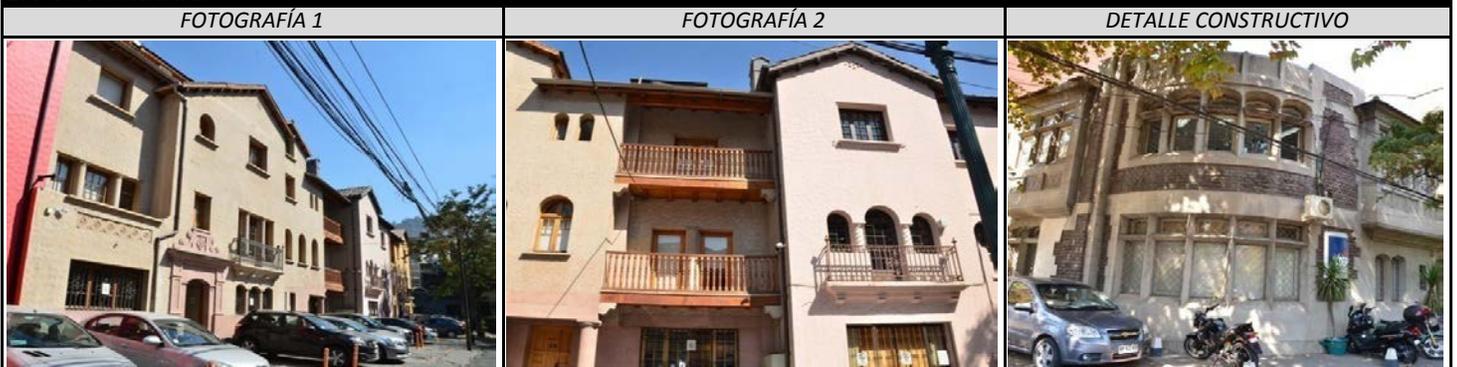
10.- FOTOGRAFÍAS

MENOS DE 20%	X	20% - 40%	40% - 60%	60% - 80%	MAS DE 80%	
ESTADO DE CONSERVACIÓN DE LA ZONA						
CONSTRUCCIONES			INFRAESTRUCTURA (vialidad, mobiliario, redes, postación, etc)			
BUENO	X	REGULAR	MALO	BUENO	X	
				REGULAR	MALO	
OBSERVACIONES						
Se percibe entorno en un buen estado de conservación con alteraciones por la modificación de uso, esto último inquieta el carácter pasivo que lo valora.

- Las fachadas y volúmenes contribuyen al embellecimiento de la calle, generando un armónico emplazamiento, con ritmo y proporción de vacíos y llenos. Resaltando dentro de sus características arquitectónicas, cuerpos salientes como balcones, ménsulas, cornisas, pórticos, zaguanes, miradores, arcos, particularidad de puertas y ventanas, retranqueos de fachada e incorporación del predio a áreas públicas.

- Se recomienda evitar alteraciones que deterioren sus características formales, manteniendo todos los elementos originales en sus fachadas como texturas, materialidad y ornamentos, con el fin de no afectar su tipología. Evitar la instalación de parabólicas o antenas y la canalización de ductos y cables por fachadas, al igual que el uso de señalética y publicidad.

- Respecto a la estrategia de crecimiento, esta es recomendable en altura y nueva edificación o ampliación, en caso de existir antejardín generar un retranqueo hacia la fachada con el nuevo volumen de dos metros. Si no tiene antejardín el nuevo volumen debe respetar la línea de atejardín proyectada. Para el caso de nueva edificación o ampliación posterior en el fondo del predio, la estrategia de crecimiento procurará evitar vistas desde la calle, contemplando un diseño que dialogue armónicamente con la construcción existente.
