FICHA DE VALORACIÓN INMUEBLE DE CONSERVACIÓN HISTÓRICA	ROL
	68-0002

REGIÓN	COMUNA	CALLE	NUMERO
Maule	San Javier	A PRAT	2903

ID PLANO	DENOMINACIÓN DE INMUEBLE	AUTOR (arquitecto)
12	vivienda	Desconocido

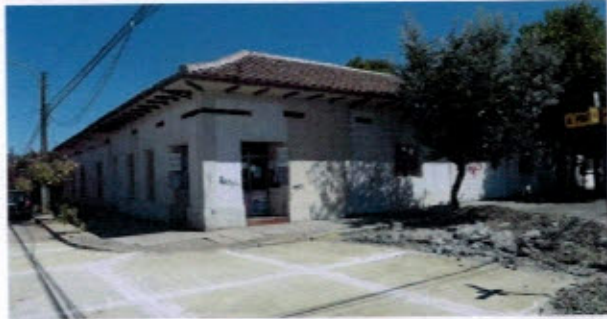
3.- FOTO DEL INMUEBLE

El valor está marcado en la tipología de casa continua de adobe con cubierta de teja de arcilla.

8.7 MATERIALIDAD DEL INMUEBLE			
ESTRUCTURA	Adobe-Madera	TECHUMBRE	Teja arcilla
8.8 DESCRIPCIÓN DEL INMUEBLE			
<p>Edificación en esquina característica del área fundacional de San Javier, en la que predomina la proporción de vano-lleno al igual que la proporción de zócalos y cornisas propios de la vivienda del periodo colonial. Mantiene las características de continuidad y materialidad en adobe y teja chilena.</p>

Edificación característica de San Javier, con valor patrimonial, se sugiere su incorporación como inmueble de conservación histórica. La fachada continua, la proporción tanto del lleno como del vacío, la simpleza de los detalles y el uso de materiales como adobe, teja chilena y madera, entregan la identidad colonial que posee la comuna.

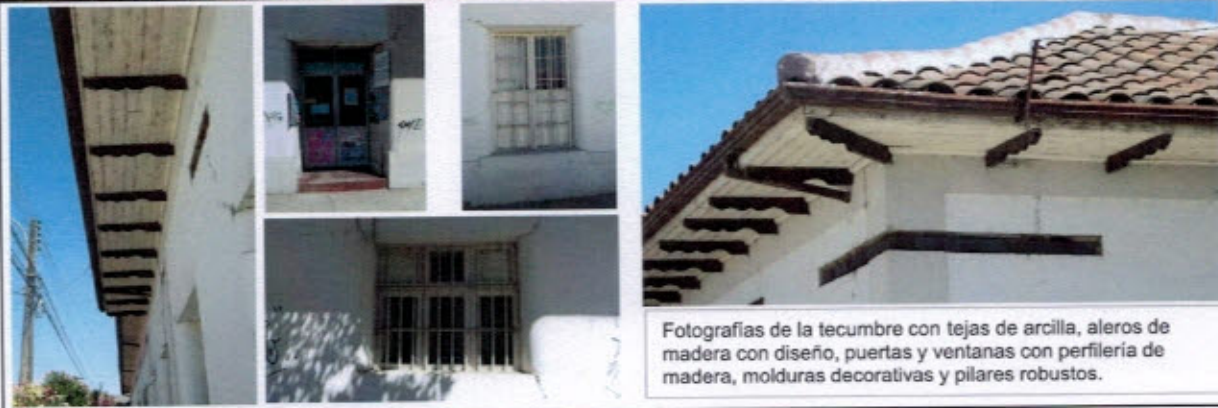
Fotografías de la techumbre con tejas de arcilla, aleros de madera con diseño, puertas y ventanas con periferia de madera, molduras decorativas y pilares robustos.

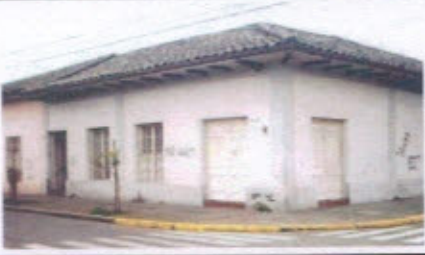
8.9 ESTADO DE CONSERVACIÓN		8.10 GRADO DE ALTERACIÓN		8.11 APTITUD PARA REHABILITACIÓN	
ELEMENTO	ENTORNO	SIN MODIFICACIÓN		VIVIENDA	
BUENO	X	BUENO	X	EQUIPAMIENTO	X
REGULAR		REGULAR		COMERCIO	
MALO		MALO		OTRO	
				OTRO (con faltantes importantes)
