**FICHA DE VALORACIÓN
INMUEBLE DE CONSERVACIÓN HISTÓRICA**

ROL
83-0005

ID PLANO	DENOMINACIÓN DE INMUEBLE	AUTOR (arquitecto)
16	Edificio Servicios Públicos	Desconocido

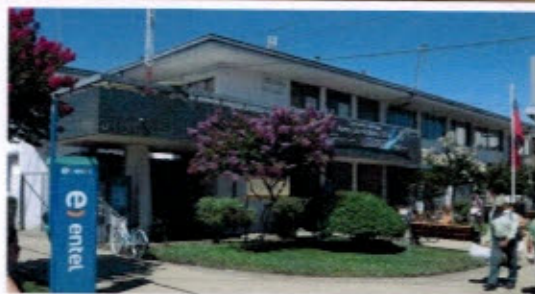
3.- FOTO DEL INMUEBLE

Edificio esquina con ochavo, con antejardín de uso público integrado al espacio urbano.

Tipología de edificio contemporáneo de la década del 1970

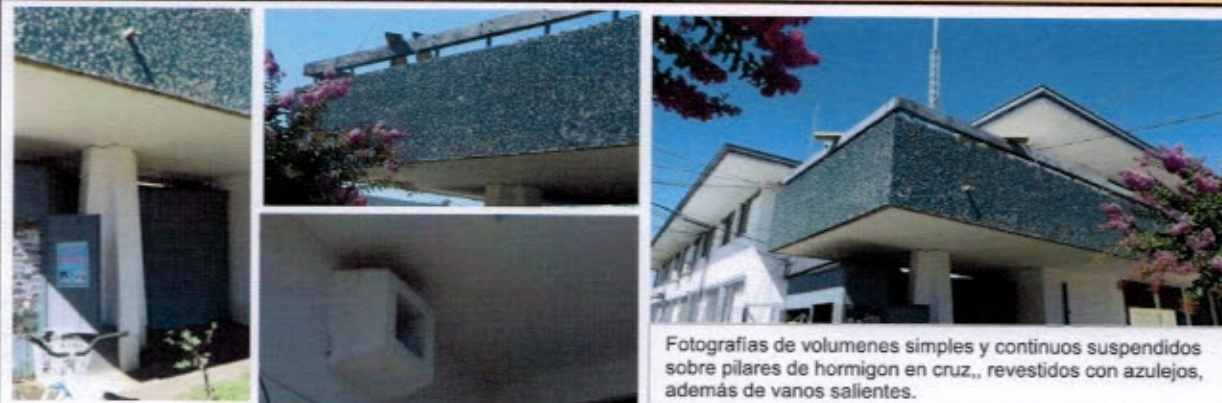
Fotografías de volúmenes simples y continuos suspendidos sobre pilares de hormigón en cruz, revestidos con azulejos, además de vanos salientes.

Edificación característica de San Javier, con valor patrimonial, se sugiere su incorporación como inmueble de conservación histórica. Adicionalmente se deben agregar a sus características sus fachadas simples y simétricas, volúmenes puros, singularidades como pilares en cruz o volúmenes salientes, elementos de la arquitectura moderna que aportan a la ciudad.

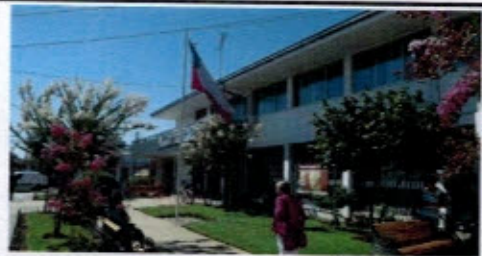
8.7 MATERIALIDAD DEL INMUEBLE			
ESTRUCTURA	Albañilería Reforzada	TECHUMBRE	Zinc
8.8 DESCRIPCIÓN DEL INMUEBLE			
<p>Edificación con características propias de la arquitectura moderna hoy en día acoge a la Dirección de Obras Municipales, posee volúmenes puros y ventanas regulares, destaca el balcón semi en voladizo en la esquina de acceso, propio de las composiciones arquitectónicas de esa época, además el uso de nuevos materiales y los jardines públicos.</p>
