FICHA DE VALORACIÓN INMUEBLE DE CONSERVACIÓN HISTÓRICA	ROL 66-0002
---	-----------------------

REGIÓN	COMUNA	CALLE	NUMERO
Maule	San Javier	A PRAT	2705

ID PLANO	DENOMINACIÓN DE INMUEBLE	AUTOR (arquitecto)
21	Local Comercial	Desconocido

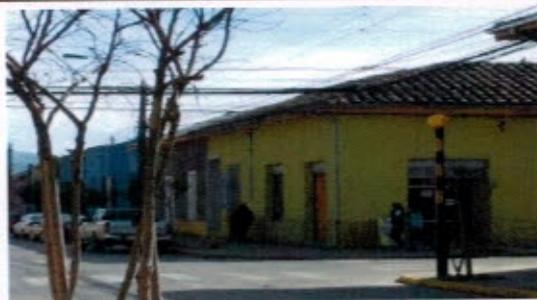
3.- FOTO DEL INMUEBLE

El valor está marcado en la tipología de casa continua de adobe con cubierta de teja de arcilla.

8.7 MATERIALIDAD DEL INMUEBLE			
ESTRUCTURA	Adobe-Madera	TECHUMBRE	Teja arcilla
8.8 DESCRIPCIÓN DEL INMUEBLE			
<p>Edificación en esquina característica del área fundacional de San Javier, en la que predomina la proporción de vano-leno al igual que la proporción de zócalos y cornisas propios de la vivienda del periodo colonial. Mantiene las características de continuidad y materialidad en adobe y teja chilena.</p>

Edificación característica de San Javier, con valor patrimonial, se sugiere su incorporación como inmueble de conservación histórica. La fachada continua, la proporción tanto del lleno como del vacío, la simpleza de los detalles y el uso de materiales como adobe, teja chilena y madera, entregan la identidad colonial que posee la comuna.

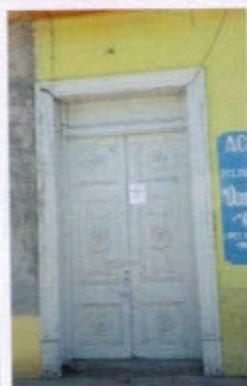
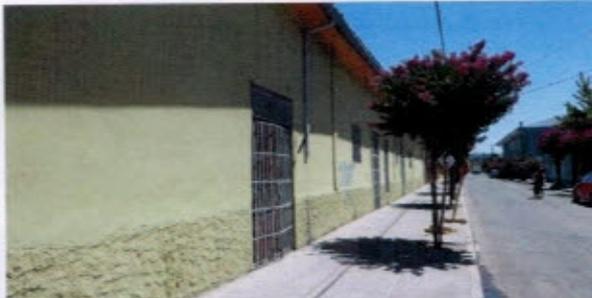
Fotografías de la tecumbre con tejas de arcilla, aleros cortos de madera, puertas y ventanas con perflería de madera con marcos detallados.

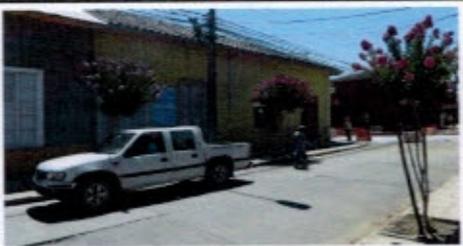
8.9 ESTADO DE CONSERVACIÓN		8.10 GRADO DE ALTERACIÓN		8.11 APTITUD PARA REHABILITACIÓN	
ELEMENTO	ENTORNO	SIN MODIFICACIÓN		VIVIENDA	
BUENO	X	BUENO	X	POCO MODIFICADO	X
REGULAR		REGULAR		MUY MODIFICADO	
MALO		MALO		OTRO (con faltantes importantes)	
				OTRO
