**FICHA DE VALORACIÓN  
INMUEBLE DE CONSERVACIÓN HISTÓRICA**

**ROL**  
62-00020

REGION	COMUNA	CALLE	NUMERO
Maule	San Javier	ESMERALDA	1312

ID PLANO	DENOMINACIÓN DE INMUEBLE	AUTOR (arquitecto)
24	Vivienda	Desconocido

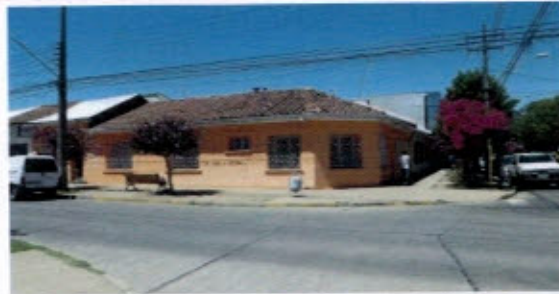
**3.- FOTO DEL INMUEBLE**

Vivienda esquina con ochavo, que configura la manzana de forma típica en San Javier.

El valor está marcado en la tipología de casa continua de adobe con cubierta de teja de arcilla.

Edificación característica de San Javier, con valor patrimonial, se sugiere su incorporación como inmueble de conservación histórica. La fachada continua, la proporción tanto del lleno como del vacío, la simpleza de los detalles y el uso de materiales como adobe, teja chilena y madera, entregan la identidad colonial que posee la comuna.

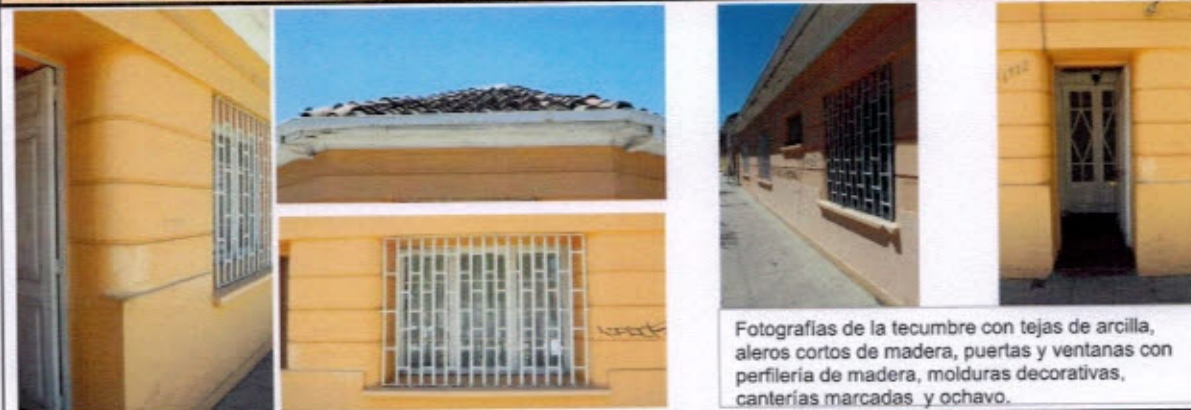
Fotografías de la tecumbre con tejas de arcilla, aleros cortos de madera, puertas y ventanas con perfilera de madera, molduras decorativas, canterías marcadas y ochavo.

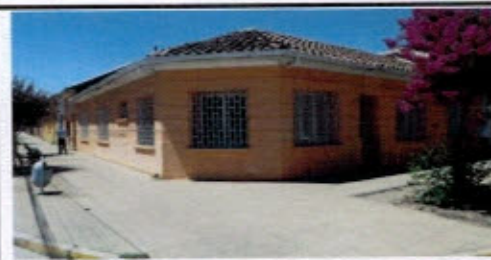
8.7 MATERIALIDAD DEL INMUEBLE			
ESTRUCTURA	Adobe-Albañilería-Madera	TECHUMBRE	Teja arcilla
8.8 DESCRIPCIÓN DEL INMUEBLE			
<p>Edificación en esquina característica del área fundacional de San Javier, en la que predomina la proporción de vano-leno al igual que la proporción de zócalos, cornisas y ochavos propios de la vivienda del periodo colonial. Mantiene las características de continuidad y materialidad en adobe y teja chilena.</p>

8.9 ESTADO DE CONSERVACIÓN		8.10 GRADO DE ALTERACIÓN		8.11 APTITUD PARA REHABILITACIÓN	
ELEMENTO	ENTORNO	SIN MODIFICACIÓN		VIVIENDA	X
BUENO	X BUENO	POCO MODIFICADO	X	EQUIPAMIENTO	X
REGULAR	REGULAR	MUY MODIFICADO		COMERCIO	
MALO	MALO	OTRO (con faltantes importantes)		OTRO
