**FICHA DE VALORACIÓN
INMUEBLE DE CONSERVACIÓN HISTÓRICA**

ROL
83-00011

ID PLANO	DENOMINACIÓN DE INMUEBLE	AUTOR (arquitecto)
3	Edificio Municipalidad de San Javier	Desconocido

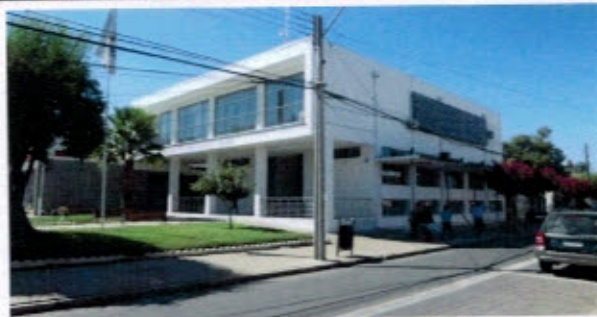
3.- FOTO DEL INMUEBLE

8.7 MATERIALIDAD DEL INMUEBLE			
ESTRUCTURA	Hormigón armado	TECHUMBRE	Zinc
8.8 DESCRIPCIÓN DEL INMUEBLE			
<p>Corresponde al edificio de la Municipalidad, de arquitectura moderna en estructura de hormigón armado en reticulado ortogonal, en buen estado de conservación con formas simples y sin detalles, con uso de nuevos materiales de la época tal como azulejos en los muros y acero en los pilares del corredor.</p>

Edificación característica de San Javier, con valor patrimonial, se sugiere su incorporación como inmueble de conservación histórica. Dentro de sus características destacan la pureza del volumen, el uso de nuevos materiales, jardines como espacio público y la simetría de la estructura que le entregan valor arquitectónico al inmueble.

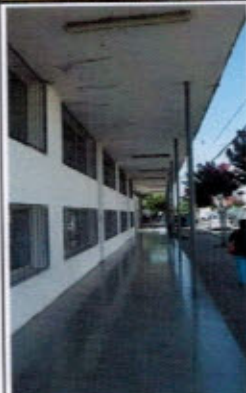
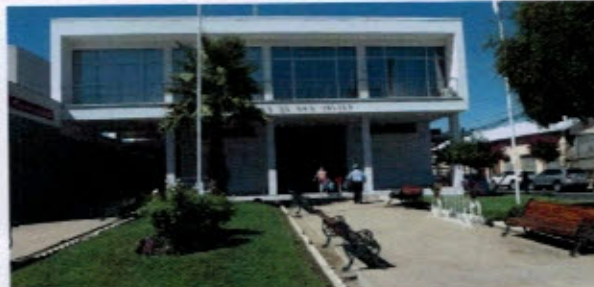
Fotografías de los corredores, azulejos en muros, vanos proporcionados, fachas simples, con presencia del hormigón armado en su estructura principal y del acero en los pilares del corredor.
