**1.- IDENTIFICACIÓN DE LA ZONA**

REGIÓN	COMUNA	N° REGISTRO	DENOMINACIÓN
Metropolitana	Providencia	ZCH_21	Galpones Chucre Manzur

Conjunto de galpones emplazados en calle Chucre Manzur.  
 Numeración por calle Antonia López de Bello: 0120.

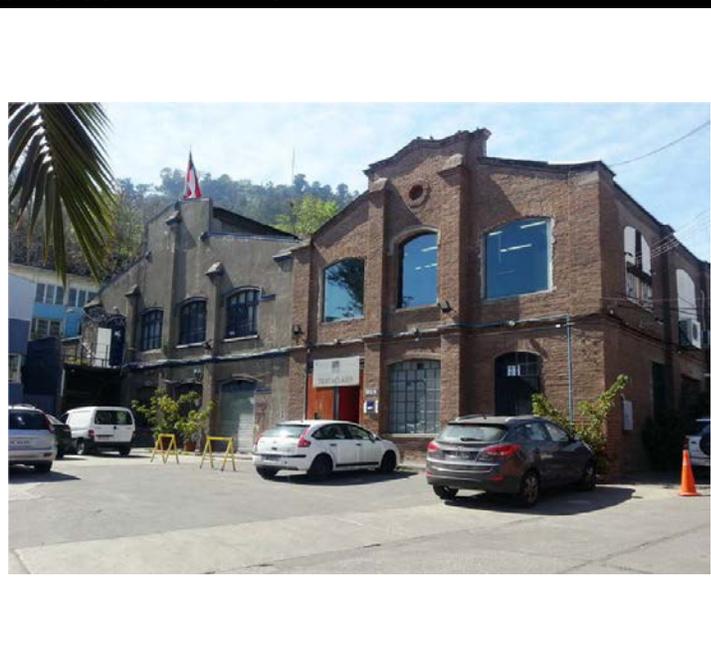
**3.- FOTOGRAFÍA DE LA ZONA**

El conjunto de Galpones Chucre Manzur son de los pocos inmuebles restantes que representan el patrimonio industrial de la ciudad, y se ubican al interior del sitio en Antonia López de Bello 120. Destaca su valor arquitectónico por sus fachadas de ladrillo a la vista y el buen estado de conservación de las construcciones que han sido levemente modificadas.

La fachada no puede ser intervenida, salvo acciones de restauración con igual materialidad y dejando los ladrillos a la vista.

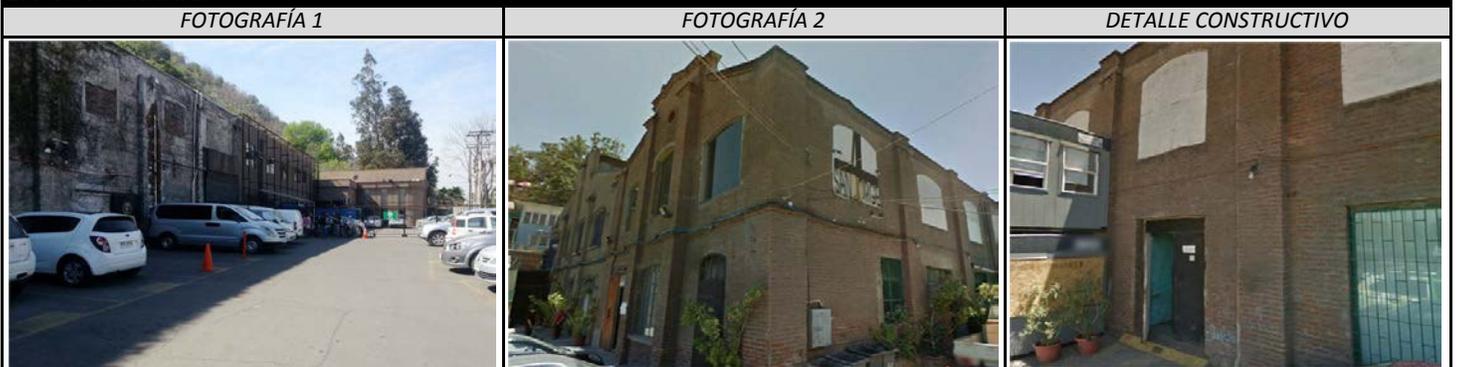
**10.- FOTOGRAFÍAS**

<b>ESTADO DE CONSERVACIÓN DE LA ZONA</b>						
CONSTRUCCIONES			INFRAESTRUCTURA (vialidad, mobiliario, redes, postación, etc)			
BUENO	REGULAR	X	MALO	BUENO	REGULAR	
				X	MALO	
<b>OBSERVACIONES</b>						
Las edificaciones son de albañilería y han sufrido una serie de modificaciones en el tiempo, producto del cambio en las actividades que ha albergado.

- Los galpones son de interés por ser una manifestación del pasado industrial del sector de Bellavista, y como tal se recomienda conservar como ZCH, donde lo que se ha mantenido de mejor forma han sido sus fachadas.
- Respecto a la estrategia de crecimiento, es recomendable no alterar su morfología (no crece).
