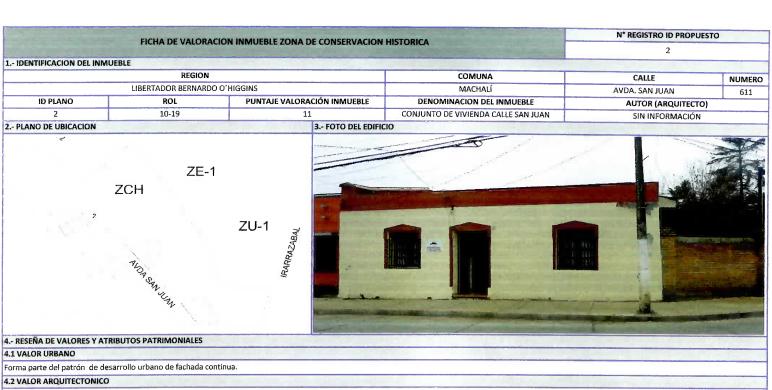
El inmueble destaca por los rasgos de los vanos. Es característico de una tipología, donde los límites del espacio público los forman las edificaciones de fachada continua, que se enmarcan dentro de los patrones de diseño de la arquitectura republicana, debido a su tratamiento, escala de las edificaciones y materialidad. Conserva alero en la ventana, puerta y mampara.
