1997	ESTUDIO DE AREAS Y EDIFICACIONES DE VALOR HISTORICO, ARTISTICO Y ARQUITECTONICO DE LA CIUDAD DE ANTOFAGASTA
-------------	--

CLASIFICACION 0.2 - 97- 0.2- 023	DENOMINACION Banco Santander
--	--

DIRECCION
San Martín 2600
esq. Prat (Noreste)

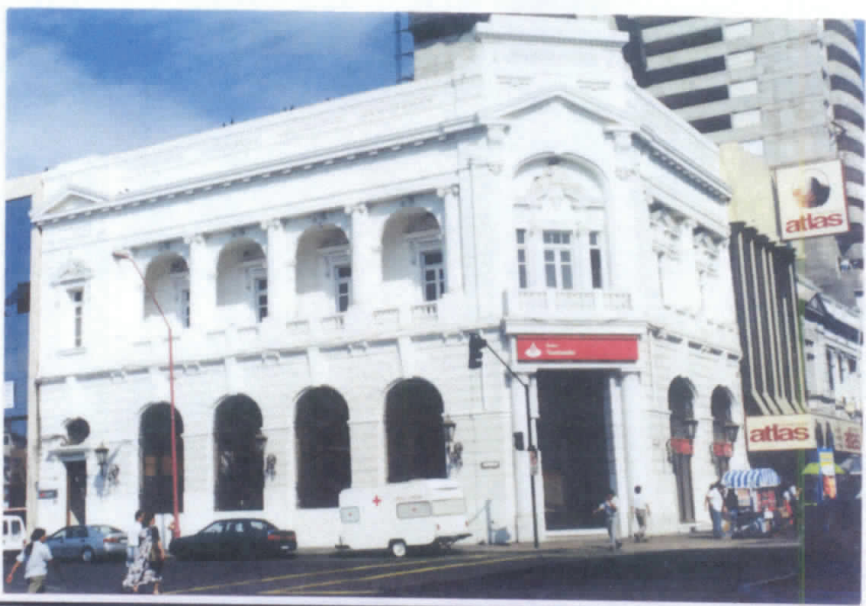
FOTOGRAFIA

VALOR PATRIMONIAL
Edificio de fina concepción clásica, típico de la arquitectura bancaria. Se caracteriza por la arquería de medio punto del primer nivel y la galería-abierta hacia la plaza- en el segundo, enriquecida con arcos y columnas adosadas de orden jónico. El volumen se implanta formando un ochavo en la esquina jerarquizando su acceso. En la actualidad se observa una ruptura de la simetría de la fachada -hacia calle Prat- producto de un agregado posterior que desmerece su calidad arquitectónica original. Especial relevancia cobra su mampara monumental de madera de alto valor de diseño y fina técnica ebanística. Valor arquitectónico y ambiental.
