ESTUDIO DE ZONAS E INMUEBLES DE CONSERVACIÓN HISTÓRICA	FICHA N° 60
FICHA DE VALORACION	ROL DE AVALUO
INMUEBLE DE CONSERVACIÓN HISTÓRICA	0346-001

1.- IDENTIFICACIÓN DEL INMUEBLE			
REGION	COMUNA	CALLE	NÚMERO
METROPOLITANA	INDEPENDENCIA	BELTRÁN MATHIEU	1233 al 1293
ID PLANO	DENOMINACIÓN DE INMUEBLE	AUTOR (arquitecto)	
	CONJUNTO VIVIENDAS	SAINTE-MARIE Y BENAVENTE

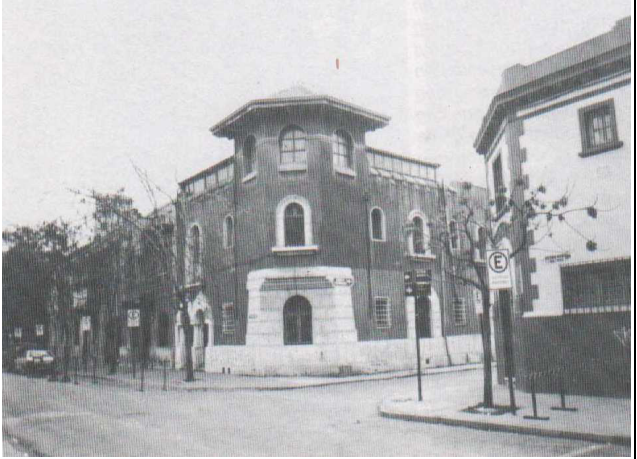
3.- FOTO DEL EDIFICIO

4.- RESEÑA DE VALORES Y ATRIBUTOS PATRIMONIALES
 Fachada continua de viviendas levantada en la vereda norte de la calle Beltrán Mathieu entre PicaRte y Elena Serrano. Predominan, en la volumetría total, los dos pisos de altura, salvo en la vivienda que hace esquina con Elena Serrano donde un torreón corona el vértice de la construcción en un tercer nivel. Edificadas en años diferentes durante la segunda década del siglo XX por los arquitectos Sainte-Marie y Benavente, manifiestan en sus distintas concepciones formales las corrientes imperantes durante ese período, en que conviven la tradición historicista con su amplia gama de expresiones estilísticas, y la renovación geometrizable que introduce el Art Decó. Las composiciones de fachadas abandonan la rigidez académica, incorporando una mayor libertad en la articulación y repertorio de los diferentes elementos utilizados, sobresaliendo los balcones cerrados que emergen sobre el plano de fachada.

8.7 MATERIALIDAD					
ESTRUCTURA	Albañilería	TECHUMBRE	Acero Laminado	OTROS	
La albañilería de ladrillo, que constituye la fábrica de sus muros, en general se deja a la vista presentando un acabado en estuco el enmarque de las ventanas que con forma una retícula que articula los vanos de primero y segundo piso.

8.13 OBSERVACIONES
 Complementa la configuración unitaria del conjunto, la vivienda ubicada en fa esquina sur-oriente de Beltrán Mathieu y Picarte de una rigurosa concepción estilística Neotudor.
