ESTUDIO DE ZONAS E INMUEBLES DE CONSERVACIÓN HISTÓRICA	FICHA N° 32
FICHA DE VALORACION	ROL DE AVALUO
INMUEBLE DE CONSERVACIÓN HISTÓRICA	0340-004

REGION	COMUNA	CALLE	NÚMERO
METROPOLITANA	INDEPENDENCIA	MARURI	272
ID PLANO	DENOMINACIÓN DE INMUEBLE	AUTOR (arquitecto)	
	EX POLICLINICA DEL SERVICIO DE SEGURO SOCIAL	AQUILES ZENTILL MELANO

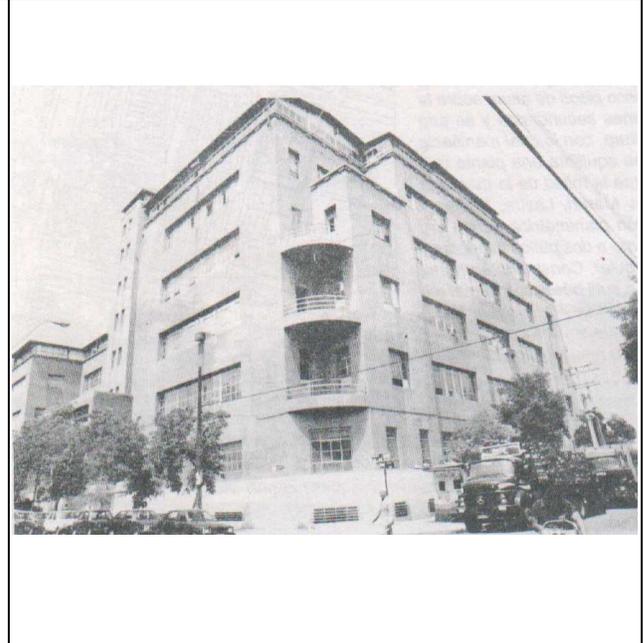
3.- FOTO DEL EDIFICIO

Edificio de las primeras décadas del siglo XX, en que su concepción arquitectónica basada en una composición dinámica de volúmenes básicos de tro de una postura racionalista, define una recortada silueta urbana de gran envergadura. En su zona principal alcanza cinco pisos de altura sobre la cual emergen volúmenes secundarios y se adosan otros de menor altura, con lo cual manifiesta un sentido vertical que equilibra una planta que ocupa aproximadamente la mitad de la manzana definida por las calles Maruri, Lastra, Ibáñez y Prieto.

Su organización planimétrica define crujías perimetrales en tomo a das patios interiores y un volumen central circular. Construido en hormigón armado exhibe una sutil búsqueda formal mediante detalles de geometría Art-Decó, la liberación de algunas aristas que son ocupados por vanos esquineros y un leve juego en los planos de fachadas.
