1.- IDENTIFICACIÓN DEL INMUEBLE

REGION	COMUNA	CALLE	NÚMERO	ID PLANO	DENOMINACIÓN DEL INMUEBLE	ARQUITECTO	ROL
Metropolitana	Providencia	Andrés Bello	1935-1939-1947	ICH_06	Vivienda Colectiva	Alberto Goldenberg Urzúa	00025-013

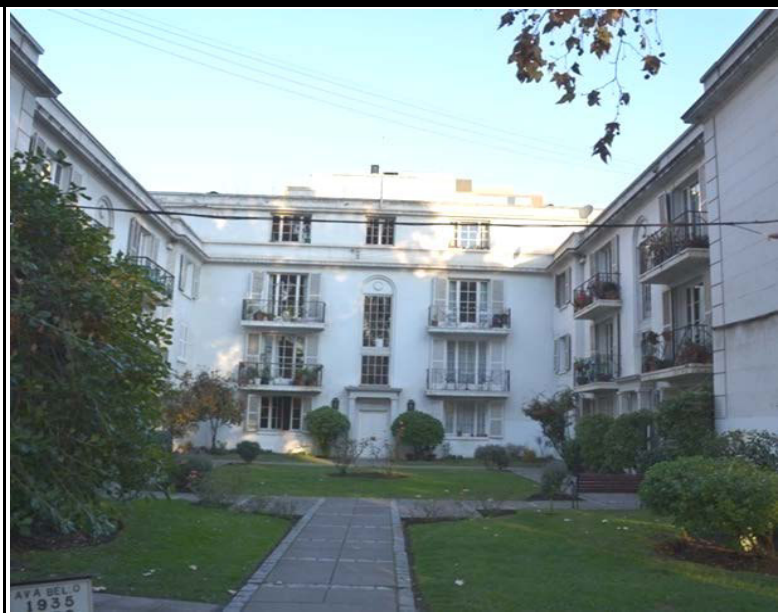
3.- FOTOGRAFÍA DEL INMUEBLE

El edificio es de estilo neoclásico, destacan su armonía de proporciones muy bien logradas, su composición y tratamiento de fachada con molduras de yeso y balcones dispuestos hacia el patio interior.

El inmueble corresponde a un edificio residencial emplazado en calle Andrés Bello. Se compone de tres bloques de departamentos de tres y cuatro pisos dispuestos en forma de U, que generan un patio interior común.

- Se recomienda que las nuevas intervenciones conserven sus características formales, manteniendo todos los elementos originales en sus fachadas como texturas, materialidad y ornamentos.

- Si se amplía la superficie construida, se recomienda que se realice en la parte posterior del predio, dejando un espacio libre entre la edificación existente y la nueva y que esta no sea vista desde la calle o que se edifique en altura, retranqueado de la edificación existente, con un diseño que dialogue y sea armónico con el edificio original.

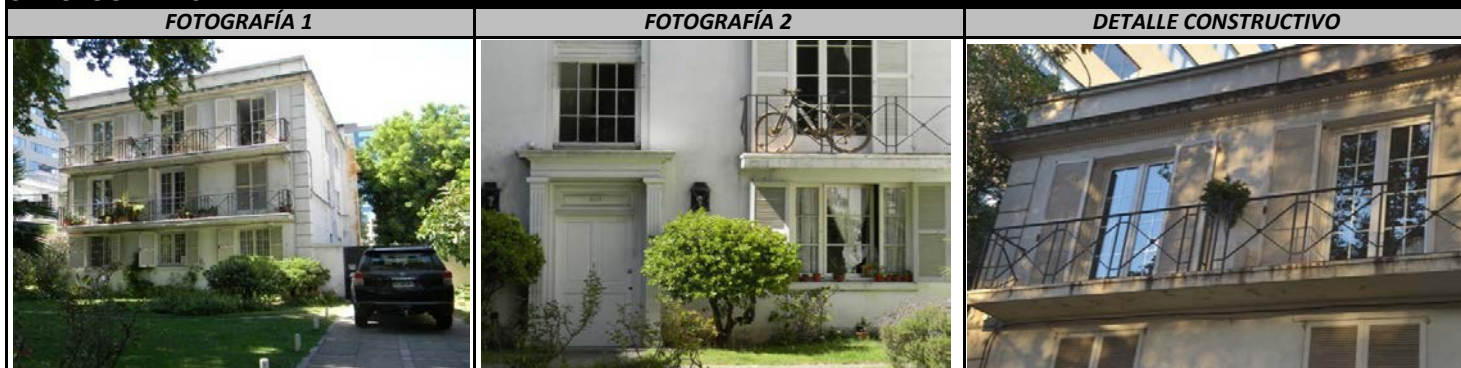
9.- FOTOGRAFÍAS

- Edificio destinado originalmente a uso residencial, compuesto por tres bloques de tres y cuatro pisos, dispuestos en forma de "U", de estilo neoclásico. Conforman patio interior común, que enfrenta calle Andrés Bello y el parque que bordea el río Mapocho. Es una edificación aislada, rodeada de jardines y de vegetación y conforman un patio que funciona de espacio intermedio, que vincula el espacio interior con el espacio exterior.

- En su fachada es armónica, con proporciones muy bien logradas, la composición y tratamiento de fachadas tiene molduras de yeso y balcones dispuestos hacia el patio interior.
