1.- IDENTIFICACIÓN DEL INMUEBLE

REGION	COMUNA	CALLE	NÚMERO	ID PLANO	DENOMINACIÓN DEL INMUEBLE	ARQUITECTO	ROL
Metropolitana	Providencia	José Manuel Infante	370	ICH_09	Instituto Nacional de Geriatria	Sin registro	01910-045

4.- RESEÑA DE VALORES Y ATRIBUTOS PATRIMONIALES DEL INMUEBLE

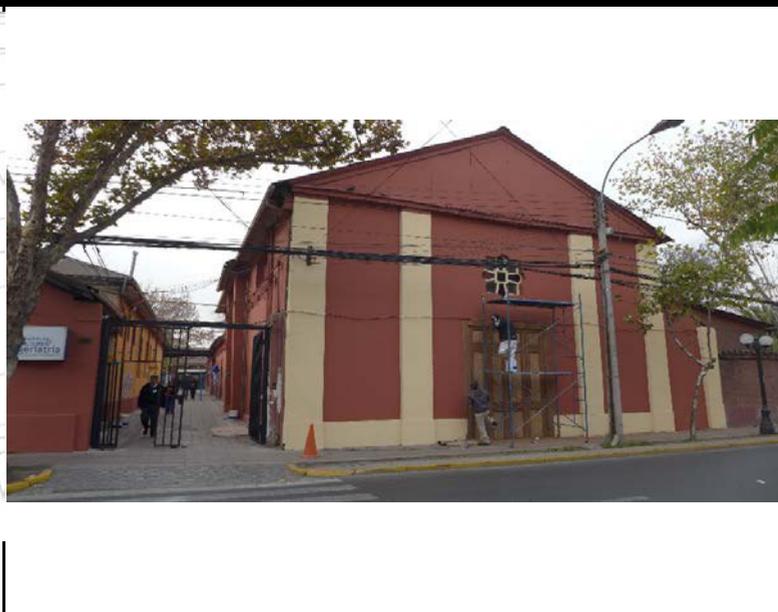
3.- FOTOGRAFÍA DEL INMUEBLE

Construcción de adobe y cubierta a dos aguas. Es un ejemplo escaso en su tipología.

El inmueble está ubicado en la vereda oriente de la calle José Manuel Infante. Forma parte del Instituto Nacional de Geriatria, el cual cumple un importante rol social a nivel nacional. Edificio singular por su forma constructiva de adobe.

- Conjunto de inmuebles con gran valor histórico en el desarrollo de la ciudad de Santiago, donde cada uno de sus elementos tiene valores arquitectónicos relevantes (adobe / mampostería), tanto por su sistema constructivo, como por su volumetría y emplazamiento. Adquiere también jerarquía el espacio verde y jardines al interior del recinto.
- Se recomienda no permitir alteraciones que deterioren sus características formales, evitando modificar la volumetría y manteniendo todos los elementos originales en sus fachadas como texturas, materialidad y ornamentos.
- De igual forma, se sugiere evitar construcciones e intervenciones en los jardines, con el fin de no afectar su tipología.

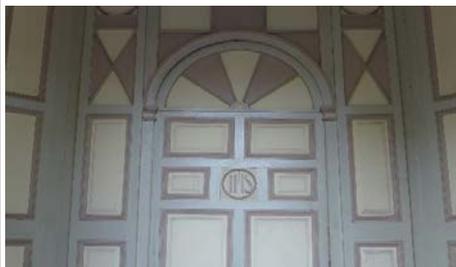
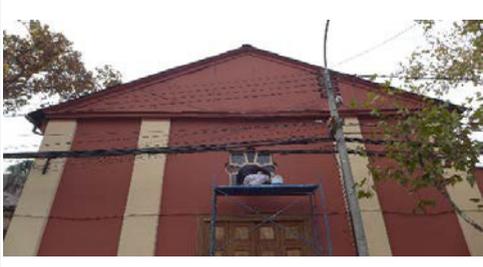
FOTOGRAFÍA 1	FOTOGRAFÍA 2	DETALLE CONSTRUCTIVO

ESTRUCTURA	Adobe	TECHUMBRE	Zinc
------------	-------	-----------	------
