1.- IDENTIFICACIÓN DEL INMUEBLE

REGION	COMUNA	CALLE	NÚMERO	ID PLANO	DENOMINACIÓN DEL INMUEBLE	ARQUITECTO	ROL
Metropolitana	Providencia	Bellavista	0594	ICH_10	Capilla y parte de Convento Montecarmelo	Sin registro	00198-007

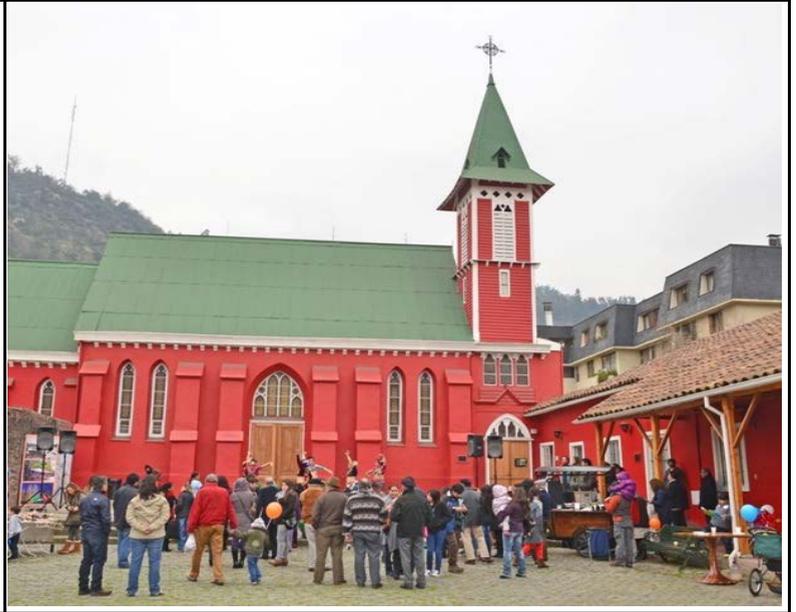
3.- FOTOGRAFÍA DEL INMUEBLE

El edificio de estilo colonial, corresponde a una construcción de un piso de adobe y cubierta a dos aguas revestida de tejas artesanales. Presenta elementos característicos de la época como la presencia de un corredor continuo que vincula los recintos cerrados con el espacio exterior.

- Edificio destinado originalmente al culto (convento y capilla), de arquitectura colonial, compuesto por una edificación de un piso y capilla con torreón. Se encuentra al final de la Calle del Arzobispo, y funciona como remate visual de esta desde el cruce del río Mapocho. Su materialidad es de adobe, madera y cubierta de teja artesanales a dos aguas. Presenta elementos característicos de la época colonial como por ejemplo un corredor continuo que vincula los recintos cerrados con el espacio exterior y un patio central adoquinado.
- Se recomienda conservar características formales, sin alterar su morfología, manteniendo todos los elementos originales en sus fachadas como texturas, materialidad y ornamentos.
- Adicionalmente se recomienda la exposición de la carga histórica del edificio, que complementa al uso cultural que hoy contiene.

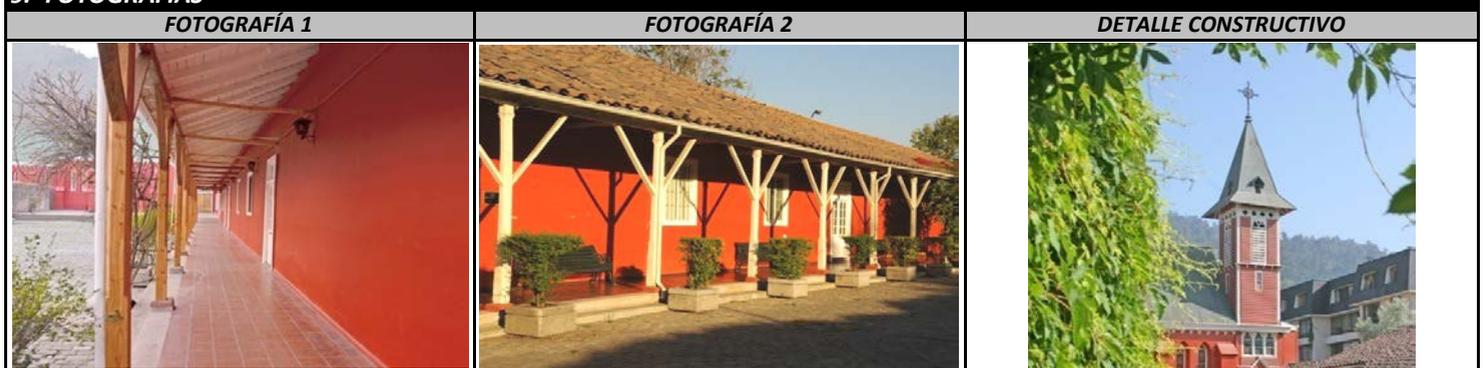
9.- FOTOGRAFÍAS

El inmueble y su entorno se encuentran en buen estado de conservación.
