1.- IDENTIFICACIÓN DEL INMUEBLE

REGION	COMUNA	CALLE	NÚMERO	ID PLANO	DENOMINACIÓN DEL INMUEBLE	ARQUITECTO	ROL
Metropolitana	Providencia	Canadá	308	ICH_12	Vivienda colectiva	Fernando Devilat R.	02105-048

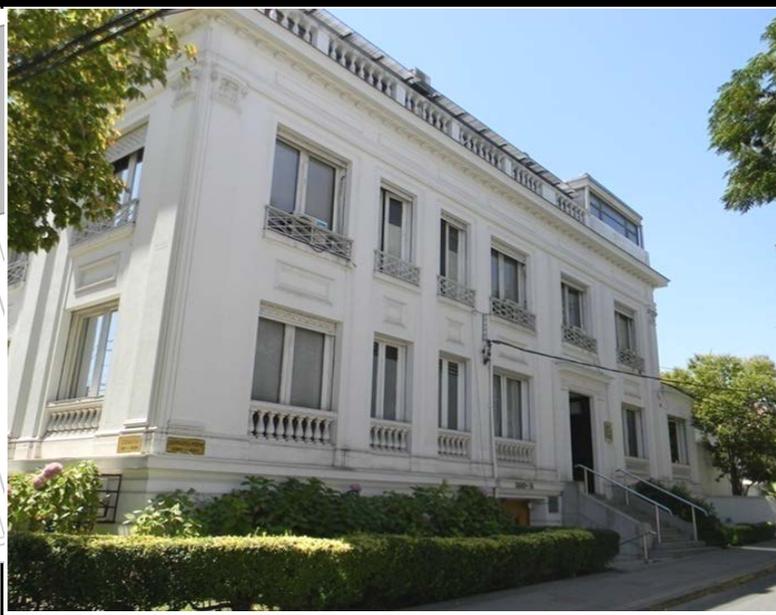
3.- FOTOGRAFÍA DEL INMUEBLE

Edificio de tres pisos, ubicado en esquina, en forma de "L" con un pequeño antejardín por ambas calles. La planta principal está ligeramente elevada sobre el nivel del espacio público.
 Junto con las edificaciones circundantes a la plaza Bernarda Morín constituyen un conjunto de alto valor urbano, mantienen una proporción de escala y homogeneidad de texturas, colores y estilo.

El inmueble de tres pisos de estilo neoclásico, corresponde a una construcción aislada, tipo villa. Destacan su armonía de proporciones muy bien logradas y su composición y tratamiento de fachada, además de los vanos de ventanas y puertas.

- Se recomienda conservar sus características formales, manteniendo todos los elementos originales en sus fachadas como texturas, materialidad y ornamentos y la conservación del jardín perimetral.

- En caso de ampliaciones, esta debe retranquearse con respecto a la edificación existente de manera de no cambiar la percepción visual que existe desde el espacio público, contemplando un diseño que dialogue armónicamente con la construcción existente.

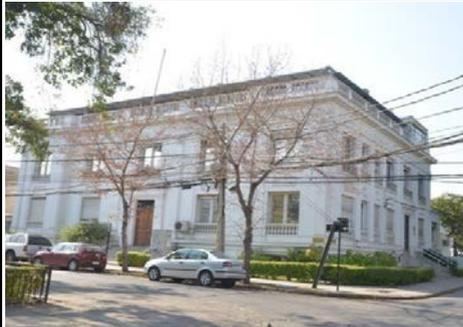
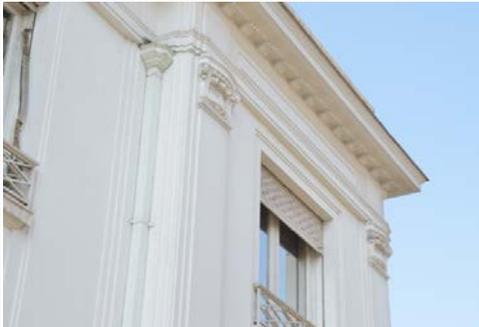
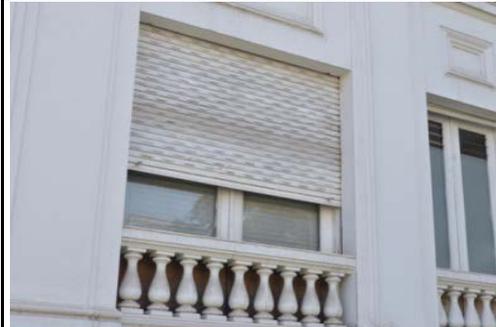
FOTOGRAFÍA 1	FOTOGRAFÍA 2	DETALLE CONSTRUCTIVO

- El volumen es armónico en sus proporciones, en su composición y tratamiento de fachada. Se destacan los vanos, ventanas, columnas, balastradas y puertas. Se percibe la habilitación de la azotea como un espacio adicional que es necesario regular visualmente de manera que no sea discordante con la edificación con valor.
