1.- IDENTIFICACIÓN DEL INMUEBLE

| REGION | COMUNA | CALLE | NÚMERO | ID PLANO | DENOMINACIÓN DEL INMUEBLE | ARQUITECTO | ROL |
|---|---|---|---|---|---|---|---|
| Metropolitana | Providencia | El Bosque | 576 | ICH_20 | Vivienda | Wenceslao Cousiño | 01445-012 |

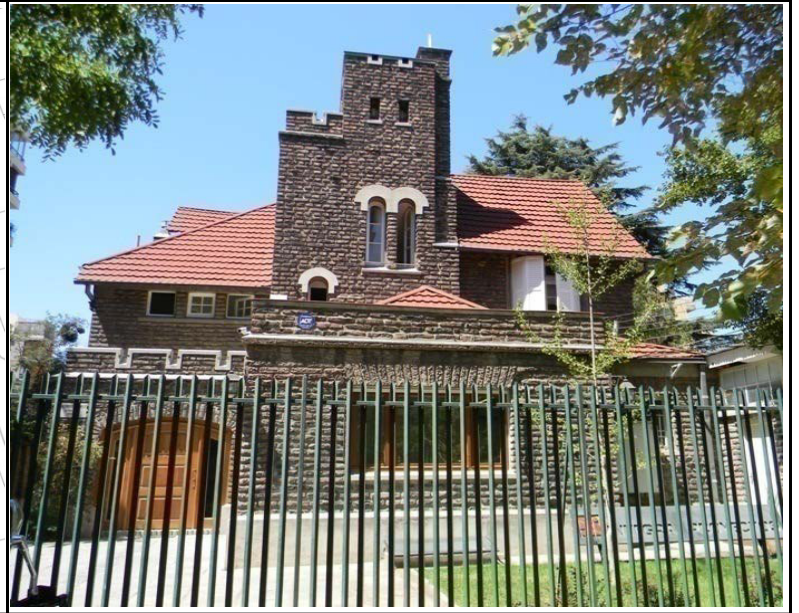
3.- FOTOGRAFÍA DEL INMUEBLE

La construcción resulta interesante debido a su particular diseño arquitectónico. Destaca su materialidad exterior de ladrillo a la vista, generando una variedad de colores tierra en su fachada, además del trabajo de molduras de yeso en sus dinteles y antepechos.

| TIPOLOGÍA DEL INMUEBLE | | SISTEMA DE AGRUPAMIENTO | | TIPO DE CUBIERTA | |
|---|---|---|---|---|---|
| El inmueble se emplaza en la vereda oriente de El Bosque, entre las calles Copihue y Carlos Antúnez. Corresponde a un edificio de dos pisos y un torreón central de tres pisos, que se encuentra en buen estado y es utilizado actualmente como oficinas. | | | | | |

- Se recomienda conservar sus características formales, manteniendo todos los elementos originales en sus fachadas como texturas, materialidad y ornamentos, no construcciones en antejardín y procurar que futuras ampliaciones en el terreno no afecten la imagen y volumen desde su frente principal.

- En caso de ampliaciones, se recomienda que se realicen hacia la parte posterior del predio, procurando evitar vistas desde la calle, contemplando un diseño que dialogue armónicamente con la construcción existente.

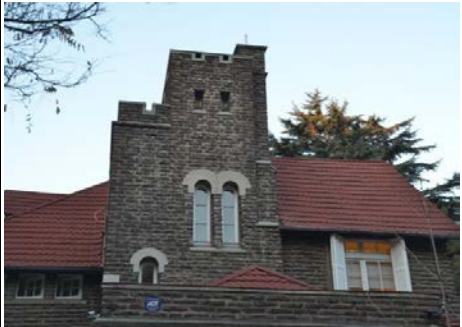
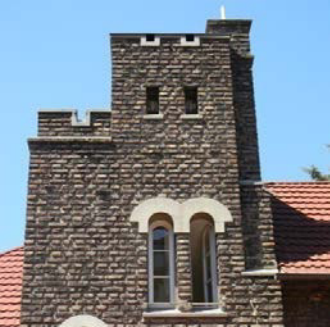
| FOTOGRAFÍA 1 | FOTOGRAFÍA 2 | DETALLE CONSTRUCTIVO |

- Edificación aislada de dos y tres pisos, destinado originalmente a uso residencial de arquitectura estilo neotudor. Se ubica en un amplio terreno de forma alargada, generando un antejardín y un patio trasero de mayor proporción. Su emplazamiento a mitad de manzana, enfrente la calle El Bosque.

- Los volúmenes resaltan por su particular diseño arquitectónico, destaca su materialidad exterior de ladrillo a la vista, generando una variedad de colores tierra en su fachada, además del trabajo de molduras de yeso en sus dinteles y antepechos. Su cierre predial es transparente, lo que permite vincular visualmente la edificación con el espacio público, realizando el entorno urbano.
