**1.- IDENTIFICACIÓN DEL INMUEBLE**

REGION	COMUNA	CALLE	NÚMERO	ID PLANO	DENOMINACIÓN DEL INMUEBLE	ARQUITECTO	ROL
Metropolitana	Providencia	El Bosque	822	ICH_21	Iglesia El Bosque	Carlos Brescianni	01845-001

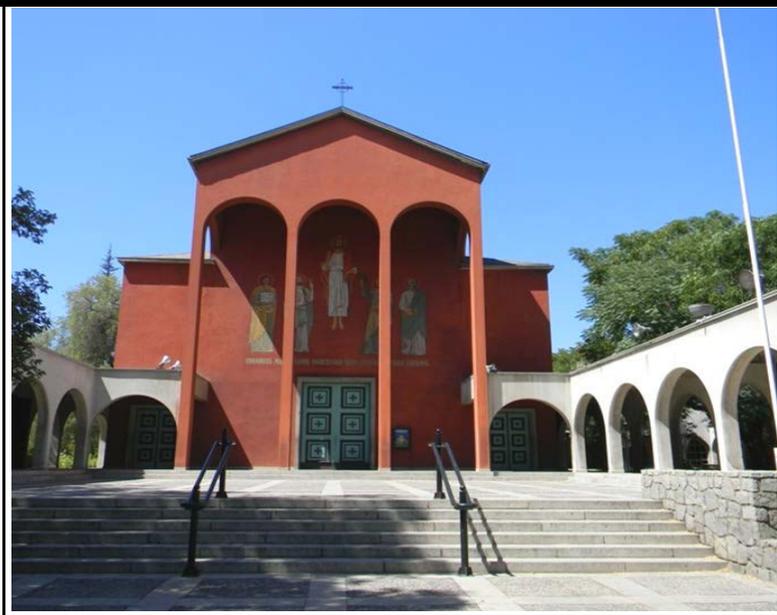
**3.- FOTOGRAFÍA DEL INMUEBLE**

Es identificado y valorado como patrimonio por la comunidad.  
 El inmueble y su entorno se encuentran en buen estado de conservación.

- Se recomienda conservar sus características formales, manteniendo todos los elementos originales en sus fachadas como texturas, materialidad y ornamentos.

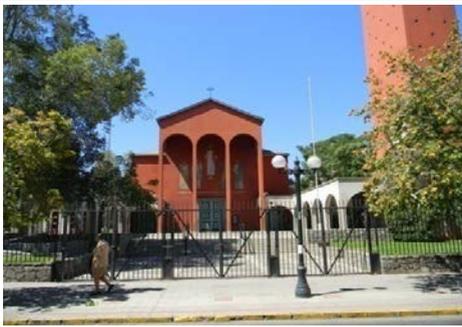
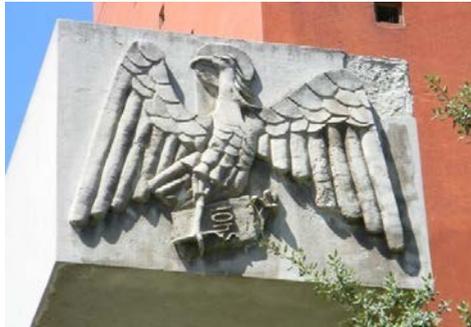
FOTOGRAFÍA 1	FOTOGRAFÍA 2	DETALLE CONSTRUCTIVO

- Conjunto de edificaciones destinadas originalmente al culto, de estilo neorománico que ocupan la totalidad de la manzana con acceso principal por calle El Bosque. Compuesto por diversos bloques, dentro de los que resalta la iglesia y su torreón campanario ubicada en el medio de la manzana. El retranqueo de la iglesia con respecto al resto de las edificaciones del conjunto genera una gran explanada de acceso que permite admirar sus proporciones y jerarquía dentro del área.

- En su fachada se destacan la armonía de sus proporciones muy bien logradas y su composición. Se destacan la esbeltez de sus arcos y la simpleza de su decoración, pinturas decorativas y figurativas, puertas y el gran campanario hito de la comuna.

- En caso de ampliaciones, estas se recomiendan hacia el interior del predio, procurando evitar vistas desde la calle, contemplando un diseño que dialogue armónicamente con la construcción existente.
