1.- IDENTIFICACIÓN DEL INMUEBLE

REGION	COMUNA	CALLE	NÚMERO	ID PLANO	DENOMINACIÓN DEL INMUEBLE	ARQUITECTO	ROL
Metropolitana	Providencia	Pedro de Valdivia	942	ICH_45	Vivienda Representativa	Andrés Garafulic	01928-015

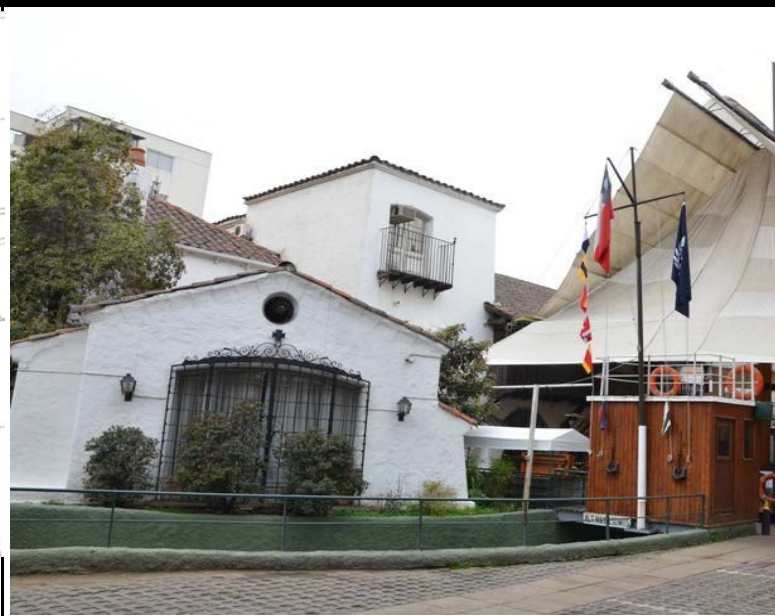
3.- FOTOGRAFÍA DEL INMUEBLE

El edificio es con fachada continua, corredor con pilares, balcones y cubierta de techo con tejas de arcilla. Destacan su armonía de proporciones y decoración de calidad estética.

El edificio es una construcción de dos pisos y estilo neocolonial. Se ubica en la intersección de las calles Pedro de Valdivia y Eliodoro Yañez. Actualmente es utilizado por el club el Caleuche y se encuentra en muy buenas condiciones.

- Edificación de dos pisos, ubicada en la esquina de la manzana, destinado originalmente a uso residencial, de estilo neocolonial. Es representativo de una época de desarrollo residencial de nuestra historia.
- Su volumen es de gran calidad estética y arquitectónica, con ornamentaciones artísticas, resaltando texturas de fachada, corredores, arcos, balcones, el trabajo de sus protecciones forjadas, y cubierta de techo con arcilla.
- Se recomienda conservar las características formales, manteniendo todos los elementos originales en cubierta y sus fachadas como texturas, materialidad y ornamentos.
- En caso de ampliaciones, se deben realizar hacia la parte posterior del predio, procurando evitar vistas desde la calle, contemplando un diseño que dialogue armónicamente con la construcción existente.
