1.- IDENTIFICACIÓN DEL INMUEBLE

REGION	COMUNA	CALLE	NÚMERO	ID PLANO	DENOMINACIÓN DEL INMUEBLE	ARQUITECTO	ROL
Metropolitana	Providencia	Benjamín Vicuña	44	ICH_68	Comité Olímpico	Sin registro	00842-020

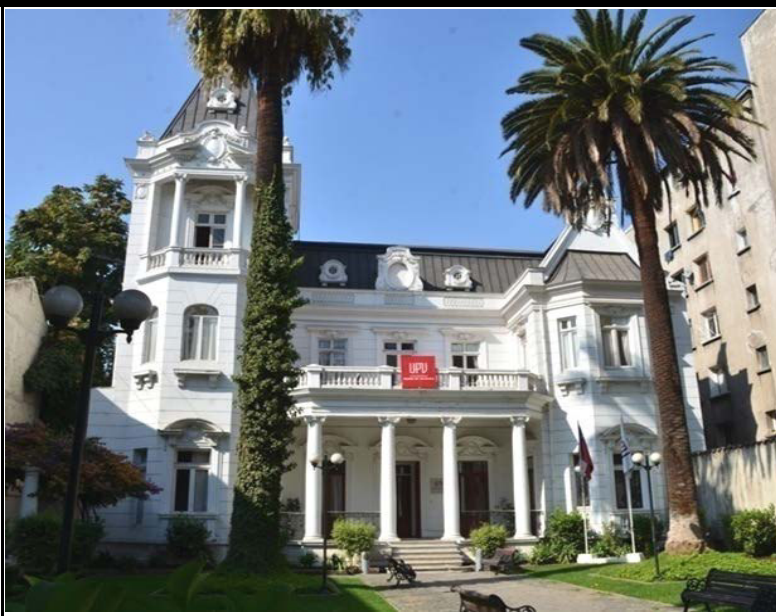
3.- FOTOGRAFÍA DEL INMUEBLE

El edificio es de estilo historicista, tipo villa italiana, constituyéndose como un ejemplo único en su estilo y tipología. Destacan el trabajo de fachadas, detalles en ventanas, puertas, balastradas y balcones.

El inmueble y su entorno se encuentran en buen estado de conservación.

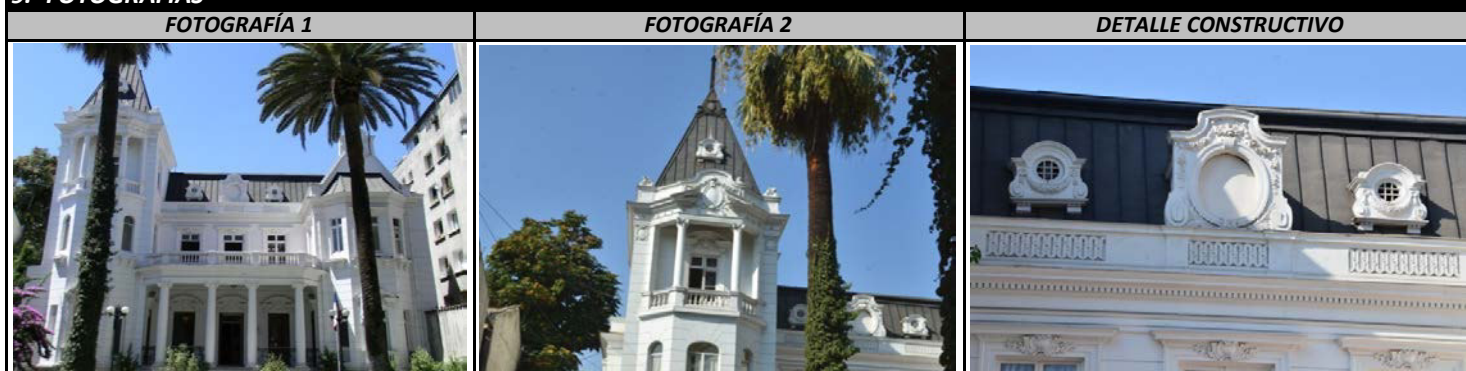
9.- FOTOGRAFÍAS

- Construcción de dos pisos y un torreón con un tercer piso, destinado originalmente a uso residencial de arquitectura historicista tipo villa italiana, constituyéndose como un ejemplo único en su estilo y tipología. Es una vivienda aislada en amplios terrenos, ejemplo del modelo de desarrollo de la ciudad y de la comuna de la primera mitad del siglo XX.

- Destacan el trabajo de fachada, detalles en ventanas, puertas, balaustradas, balcones y su antejardín con un gran parque.
- Se recomienda conservar las características formales, manteniendo todos los elementos originales en sus fachadas como texturas, materialidad y ornamentos. De igual forma, no se deben permitir construcciones ni intervenciones en el antejardín, con el fin de no afectar su tipología.

- En caso de ampliaciones, estas deben realizarse en la parte posterior del predio, procurando evitar vistas desde la calle, contemplando un diseño que dialogue armónicamente con la construcción existente
