1.- IDENTIFICACIÓN DEL INMUEBLE

REGION	COMUNA	CALLE	NÚMERO	ID PLANO	DENOMINACIÓN DEL INMUEBLE	ARQUITECTO	ROL
Metropolitana	Providencia	Pedro de Valdivia	998	ICH_74	Vivienda	Agusto Knudsen Larraín	02128-033

4.- RESEÑA DE VALORES Y ATRIBUTOS PATRIMONIALES DEL INMUEBLE

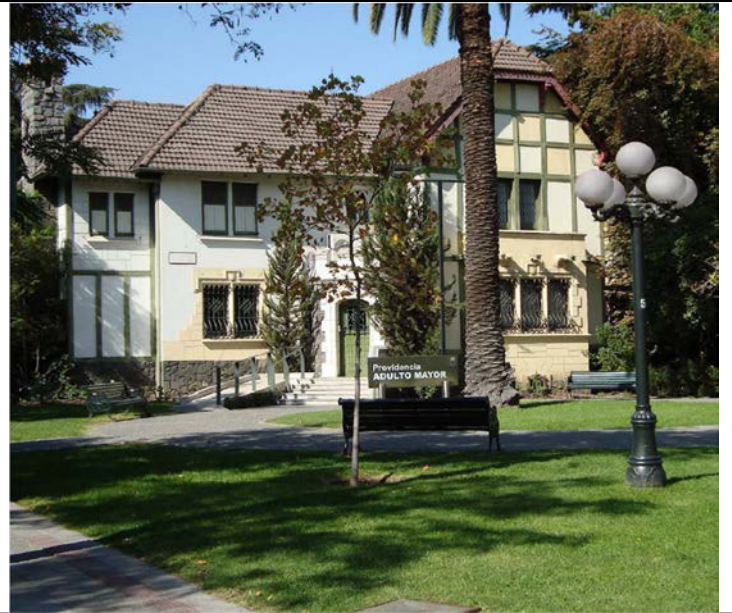
3.- FOTOGRAFÍA DEL INMUEBLE

La edificación consiste en un volumen de dos pisos de gran presencia por su armonía estética y calidad constructiva. Se emplaza en un gran predio y corresponde a la arquitectura residencial sofisticada típica de principios del siglo XX, con influencia europea de diversos estilos, tipo villa o cottage. Presenta detalles de madera en fachada estilo Georgian, zócalo y chimenea de piedra, que agregan interés al volumen. Además presenta un fino trabajo en rejas de vanos y diversos detalles ornamentales.

El inmueble y su entorno se encuentran en buen estado de conservación. El edificio es reconocido por la comunidad como un hito de la calle Pedro de Valdivia, su plazoleta es un espacio de encuentro y detención para los transeúntes.

Se recomienda conservar sus características formales. No alterar su armonía, evitar intervenciones de fachadas y ampliaciones que rompan con su proporción y composición.

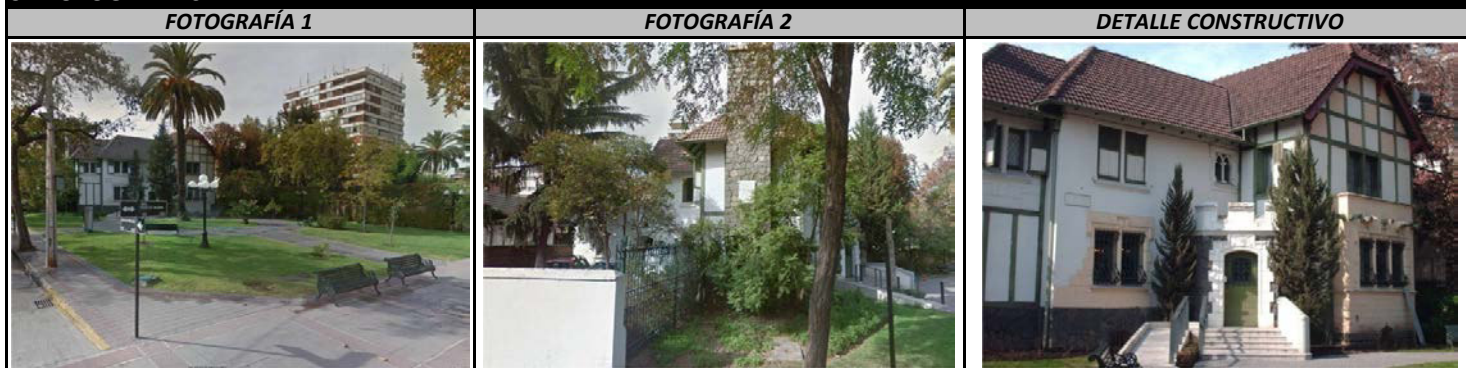
9.- FOTOGRAFÍAS

El inmueble se destaca por su singularidad y su ubicación; entorno con presencia de otros elementos patrimoniales (ICH 45, MH 09, ZIM y ZT05). El volumen destaca por sus proporciones armónicas, composición y tratamientos de fachadas, resaltando su pórtico de acceso, herrería y diseño de ventanas de su primer piso y textura de chimenea y zócalo.
