<b>FICHA DE VALORACIÓN CIRCULAR DDU 240 INMUEBLE DE CONSERVACIÓN HISTÓRICA</b>			<b>ROL</b>
			20-1
<b>1- IDENTIFICACIÓN DEL INMUEBLE</b>			
<b>REGIÓN</b>	<b>COMUNA</b>	<b>CALLE</b>	<b>NUMERO</b>
ANTOFAGASTA	MEJILLONES	Fco. Antonio Pinto	200

<b>ID PLANO</b>	<b>DENOMINACIÓN DE INMUEBLE</b>	<b>AUTOR (Arquitecto)</b>
II-2-6000-CU del M.B.N.	Inmueble I. Municipalidad de Mejillones	Luis Jacob

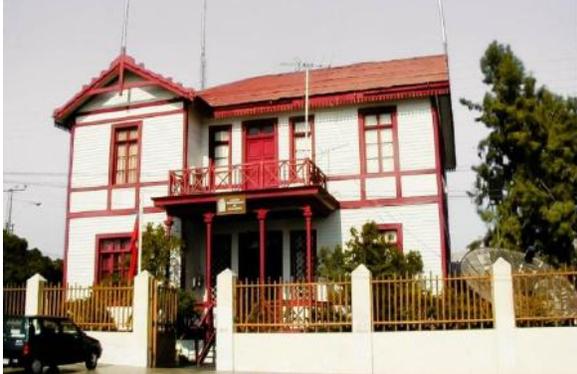
<b>2- PLANO DE UBICACIÓN</b>	<b>3- FOTO DEL INMUEBLE</b>

<b>4.4 VALOR ECONÓMICO Y SOCIAL</b>
Inmueble en buen estado de conservación, identificado y valorado como patrimonio importante por la comunidad.

8.12 RELACIÓN DEL ELEMENTO CON SU ENTORNO							
IMAGEN URBANA RELEVANTE POR				FORMA PARTE DE UN CONJUNTO		PRESENTA ELEMENTOS PATRIMONIALES	
UBICACIÓN				SI		MONUMENTO HISTÓRICO	
SINGULARIDAD				X	NO	X	INMUEBLE DE CONST. HIST. X
9-CONCLUSIONES Y RECOMENDACIONES							
Se recomienda incorporar el inmueble a un circuito turístico a través de un plan de gestión que procure su conservación y protección, potenciando el turismo dentro de la ciudad valorando su Patrimonio Histórico.

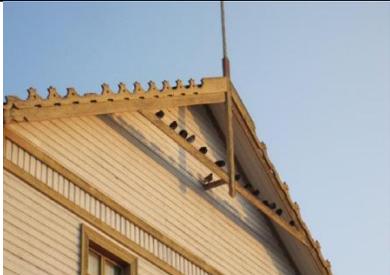
ESTRUCTURA	Estructura de Madera de pino Oregón	TECHUMBRE	Estructura de Madera de Pino Oregón

8.8 DESCRIPCIÓN DEL INMUEBLE				
<p>Edificio de 2 pisos, de estilo típico neoclásico inglés, construcción enteramente en madera de pino Oregón traída desde EEUU como lastre por los veleros que venían a cargar salitre. En sus ornamentos queda reflejada su gran influencia europea, destacando las aplicaciones en las cornisas y frontones superiores. Sus cimientos de pilotes de madera apoyados en la arena, emplazan la construcción hacia el vértice noroeste del sitio.</p>

8.9 ESTADO DE CONSERVACIÓN				8.10 GRADO DE ALTERACIÓN		8.11 APTITUD PARA REHABILITACIÓN	
ELEMENTO		ENTORNO		SIN MODIFICACIÓN		VIVIENDA	
BUENO	X	BUENO		POCO MODIFICADO	X	EQUIPAMIENTO	X
REGULAR		REGULAR	X	MUY MODIFICADO		COMERCIO	
MALO		MALO		OTRO		OTRO
