FICHA DE VALORACIÓN INMUEBLE DE CONSERVACIÓN HISTÓRICA			ROL
			87-002
1.- IDENTIFICACIÓN DEL INMUEBLE			
REGIÓN	COMUNA	CALLE	NUMERO
IV	Ovalle	Victoria 261	
ID PLANO	DENOMINACIÓN DE INMUEBLE	AUTOR (arquitecto)	
12	Banco de Chile

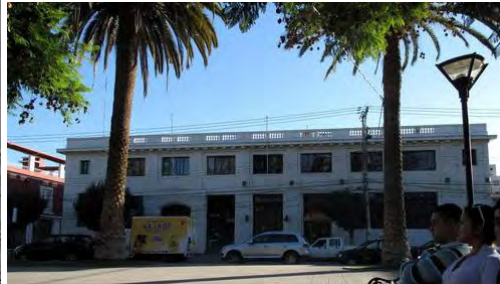
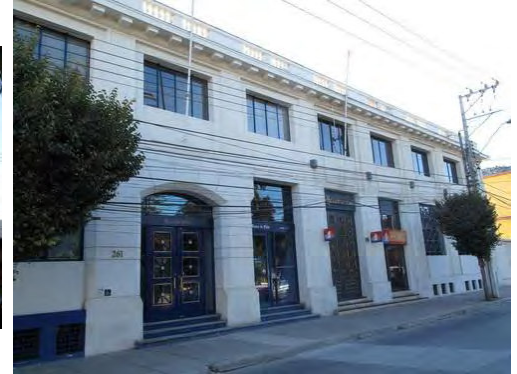
2.- PLANO DE UBICACIÓN	3.- FOTOS DEL INMUEBLE
------------------------	------------------------

Arquitectura institucional en dos pisos, fachada regular de expresión ortogonal, vanos ordenados entre pilastras estriadas que acentúan la verticalidad, balaustrada superior y un arco rebajado destaca el acceso principal.

8.9 ESTADO DE CONSERVACIÓN		8.10 GRADO DE ALTERACIÓN		8.11 APTITUD PARA REHABILITACIÓ	
ELEMENTO	ENTORNO	SIN MODIFICACIÓN		VIVIENDA	<input checked="" type="checkbox"/>
BUENO <input checked="" type="checkbox"/>	BUENO <input checked="" type="checkbox"/>	POCO MODIFICADO		EQUIPAMIENTO	<input checked="" type="checkbox"/>
REGULAR	REGULAR	MUY MODIFICADO		COMERCIO	<input checked="" type="checkbox"/>
MALO	MALO	OTRO		OTRO
