FICHA DE VALORACIÓN INMUEBLE DE CONSERVACIÓN HISTÓRICA			ROL
			110-029
1.- IDENTIFICACIÓN DEL INMUEBLE			
REGIÓN	COMUNA	CALLE	NUMERO
IV	Ovalle	Libertad 796	
ID PLANO	DENOMINACIÓN DE INMUEBLE	AUTOR (arquitecto)	
23	Casa Fachada Continua

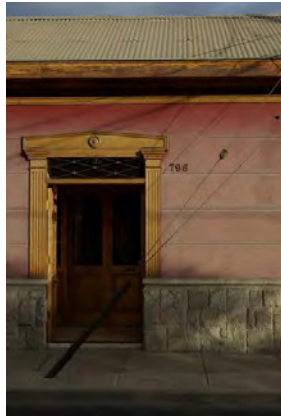
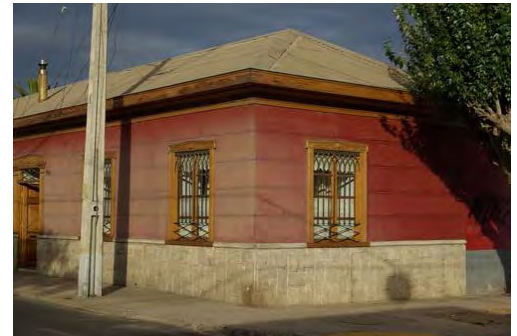
Casona neoclásica de esquina, en fachada continua con zócalo de piedra, techumbre inclinada. Los muros marcados con cantería, los vanos flanqueados por jambas de madera, estrías, molduras, capiteles y dintel en forma de frontón. Destaca la herrería curva de ventanas con remates emplomados.
