<b>FICHA DE VALORACIÓN ZONA DE CONSERVACIÓN HISTÓRICA</b>	<b>N° DE REGISTRO ZCH-2</b>
---	---------------------------------

REGIÓN	COMUNA	LÍMITES ZONA (descripción, referencias) Conjunto de casas entre calle Pedro Montt, Covarrubias; Predios sobre calle Balmaceda hasta fondos de sitio de predios sobre Benavente.
IV	Ovalle	
ID PLANO	DENOMINACIÓN DE CONJUNTO	
o_91	Conjunto Ferroviario1

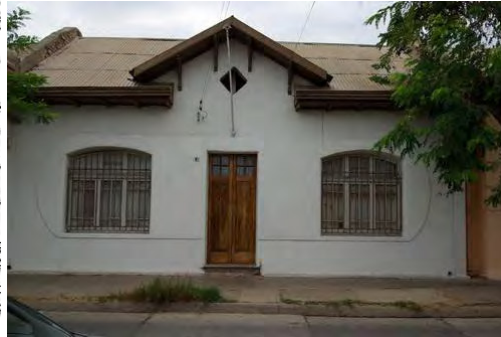
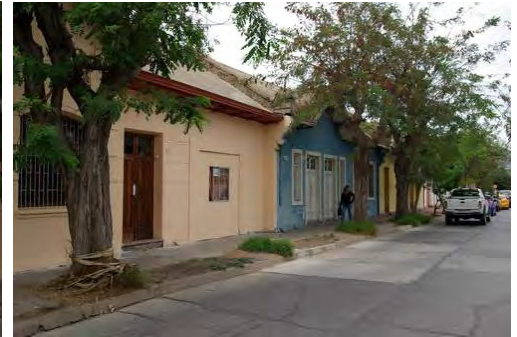
**2.- PLANO DE UBICACIÓN      3.- FOTOS DE LA ZONA**

- URBANA**      Conjunto consolidado que limitó por años la ciudad al oriente en cuanto a actividad habitacional. De fachada continua presentan una volumetría sólida y compacta de altura considerable para ser de un piso.

- ARQUITECTÓNICA**      Muy interesante conjunto que entrega ejemplos de albañilería a la vista, elementos estucados y ornamentados en un estilo que puede definirse de ecléctico. Destacan los relieves de fachadas, la forma de las cubierta, sopandas, canes, dinteles, paillajes,

- ECON. Y SOCIAL**      Siguen siendo vigentes para la actividad habitacional y son capaces de albergar otros usos como actividad comercial, cultural, social, etc. Su excelente calidad constructiva hoy las mantiene en buen estado de conservación.

8.5 ESTADO DE CONSERVACIÓN GENERAL DE LA ZONA										
CONSTRUCCIONES					INFRAESTRUCTURA					
BUENO	X	REGULAR		MALO		BUENO		REGULAR	X	MALO

8.7 OBSERVACIONES									
De fachada continua presentan una volumetría sólida y compacta de altura considerable para ser de un piso. Muy interesante conjunto que entrega ejemplos de albañilería a la vista, elementos estucados y ornamentados en un estilo que puede definirse de eclé
